INFORME DE RECONSTRUCCIÓN

ACCIDENTE DE TRÁFICO OCURRIDO EN

BARRIO ZUBERO Nº 6

(AULESTIA - BIZKAIA)

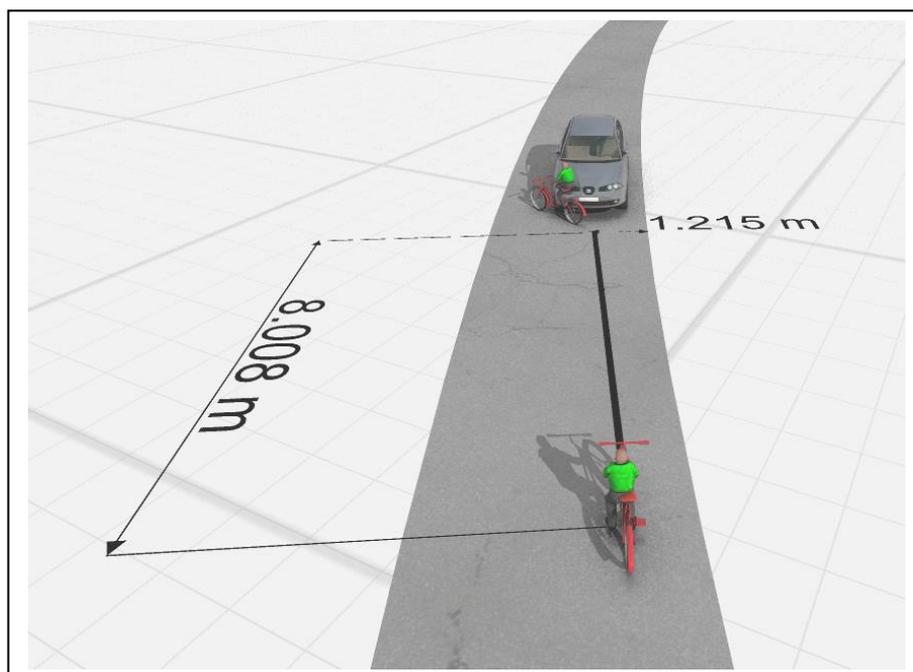
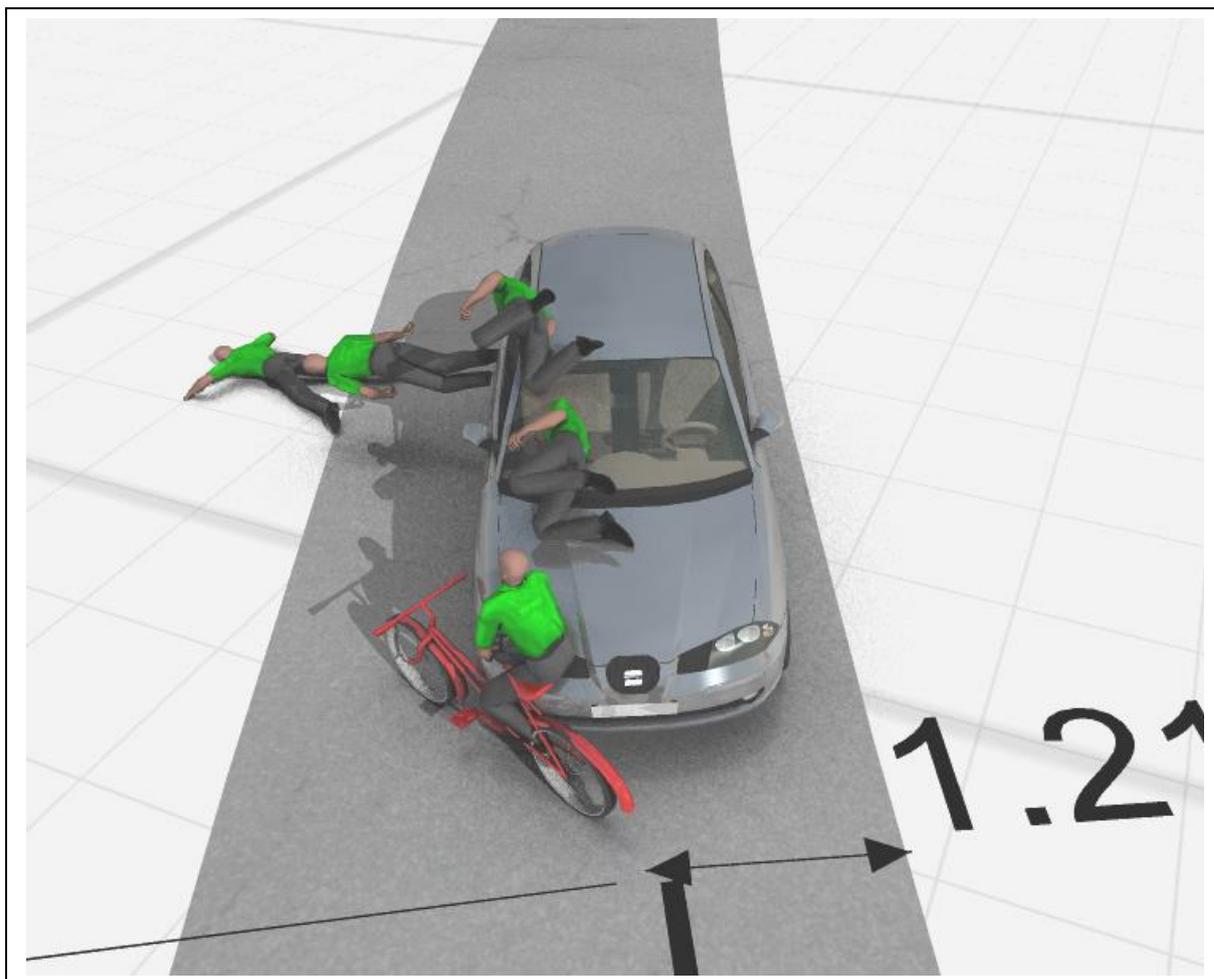
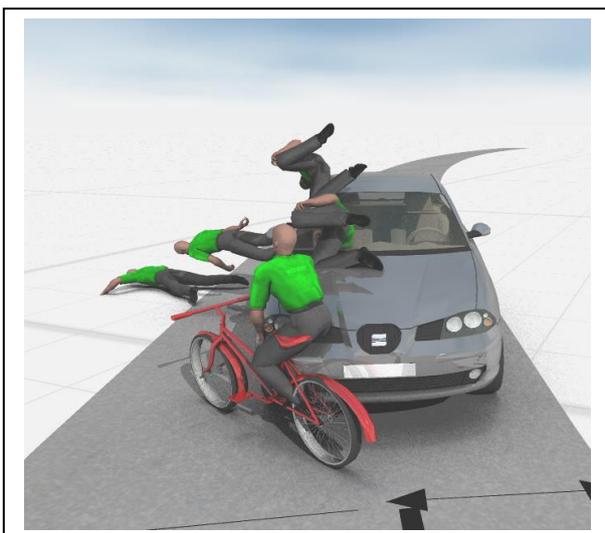
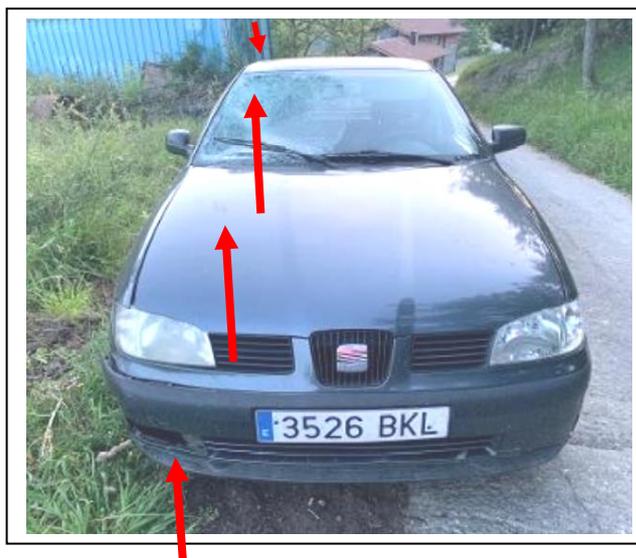
Situando las huellas de frenado, según establece el atestado de la Ertzaintza, y la ubicación de los daños en la bicicleta y el frontal derecho del turismo, el impacto SE DEBE SITUAR de la siguiente forma.

Este impacto es el plausible con la ubicación de daños en paragolpes, capo, cristal delantero, techo y lesiones del ciclista Iurgi Beraza.

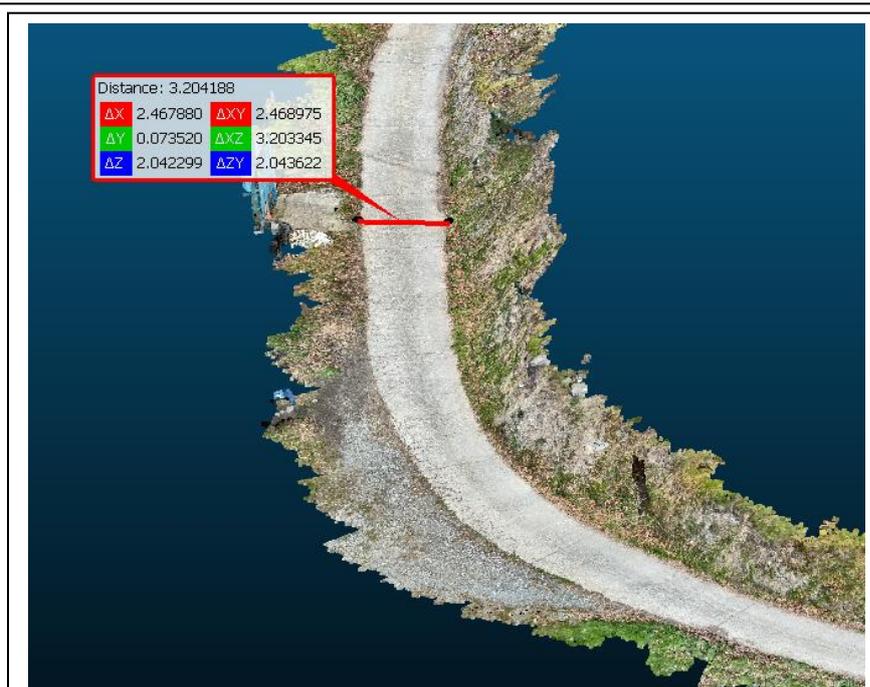
Anchura 3,20 metros (Cloud compare 3D)

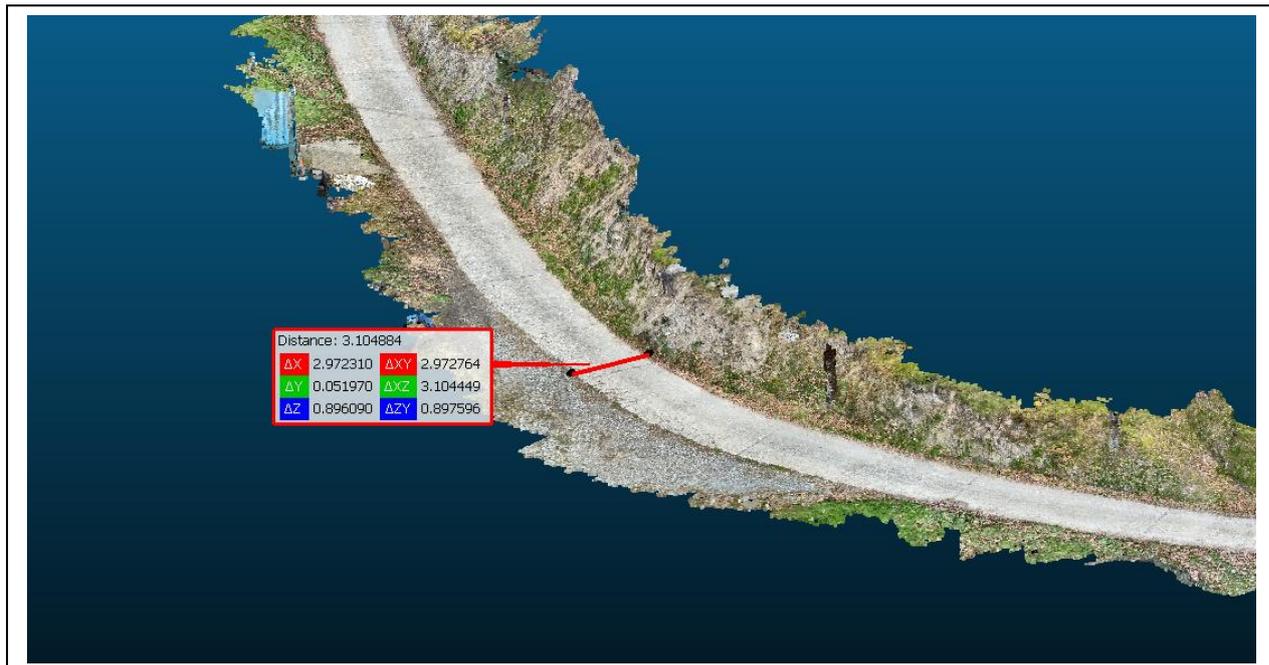
Anchura 3,10 metros (Cloud compare 3D)

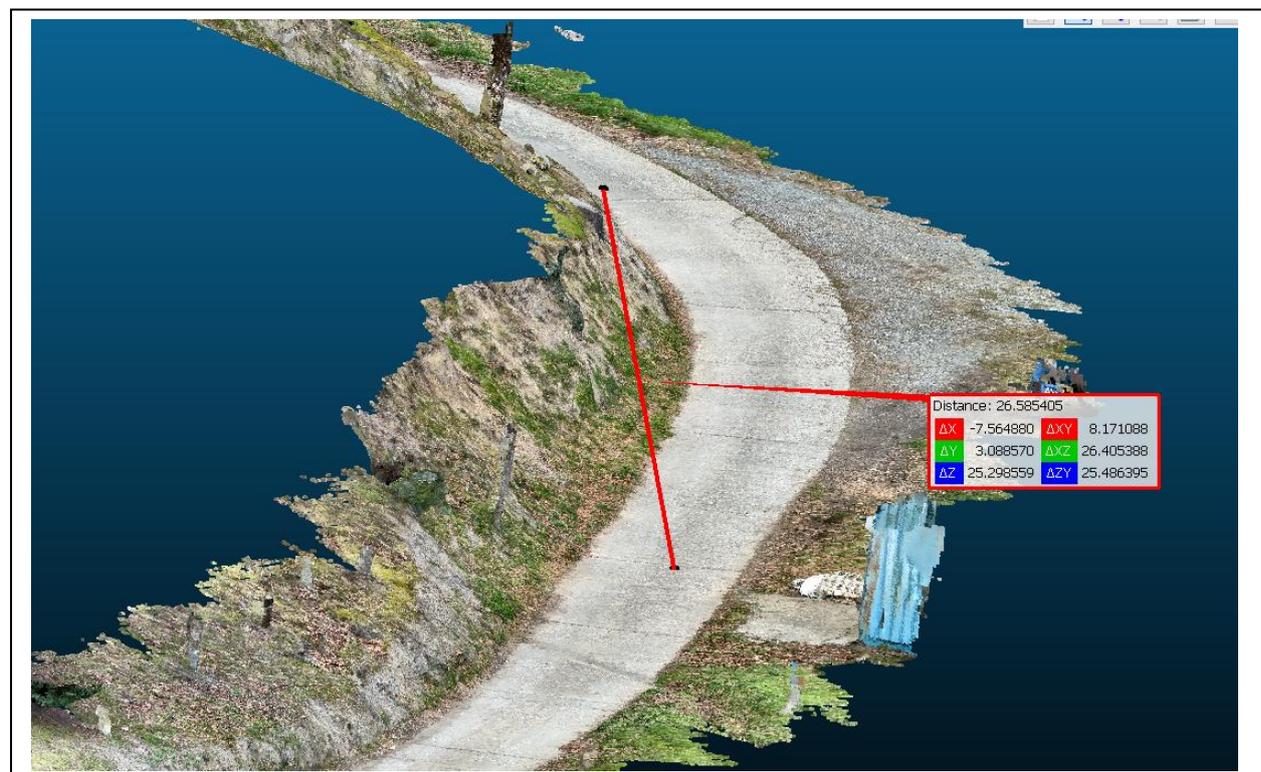
Distancia de visibilidad en ese punto de 26,5 metros lineales, lo que representa más de 30 metros de recorrido (según la trayectoria curva)

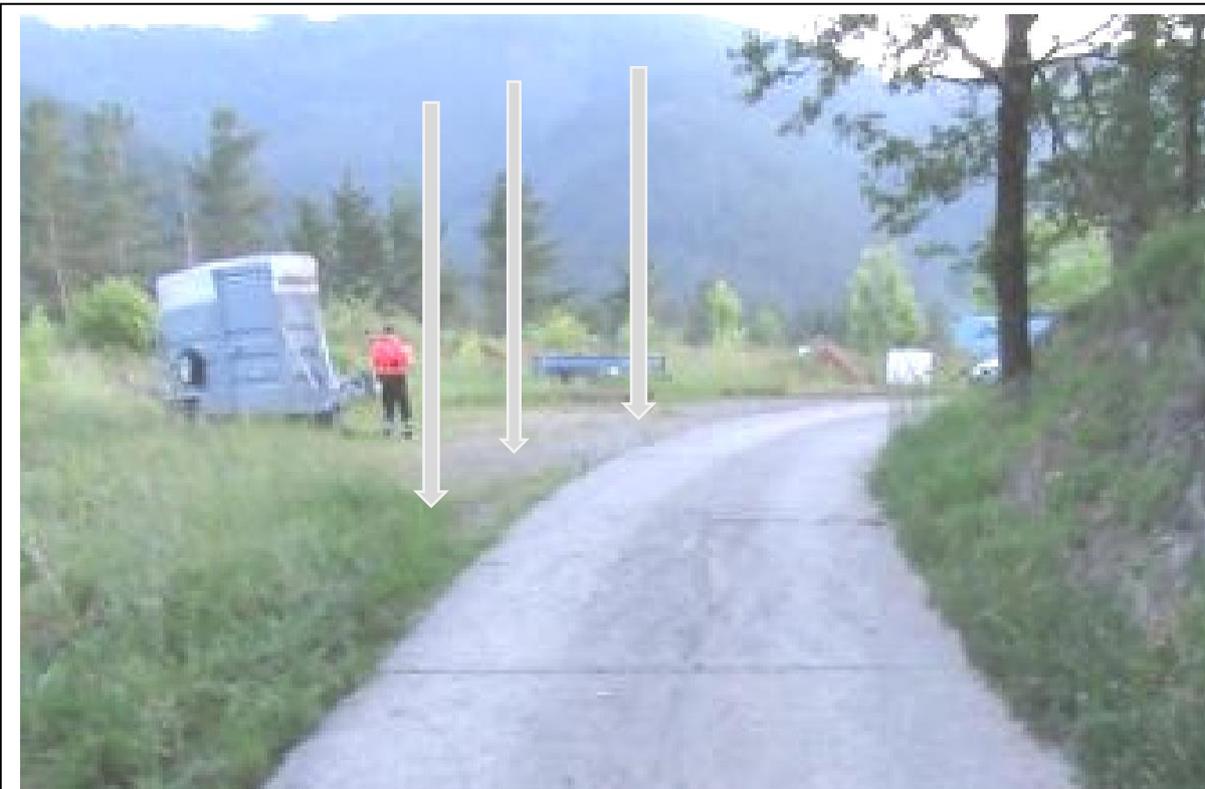
Se observa claramente que, a la derecha de la vía, según sentido seguido por el turismo, existe una zona terriza, diáfana de varios metros de anchura y longitud, y con un desnivel máximo de 4 centímetros. La imagen desde el puesto de conducción permite la percepción y la maniobra libre hacia la derecha, sin riesgo alguno, que hubiera evitado la colisión.

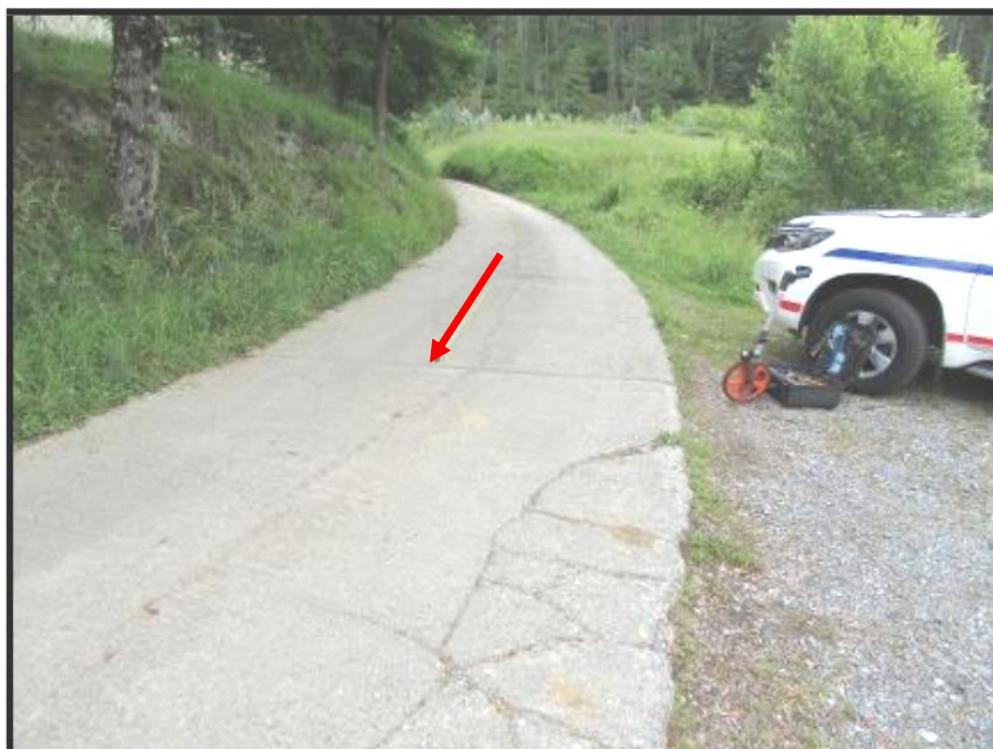
FOTOGRAFÍA Nº 27

Posible marca deslizamiento bicicleta.

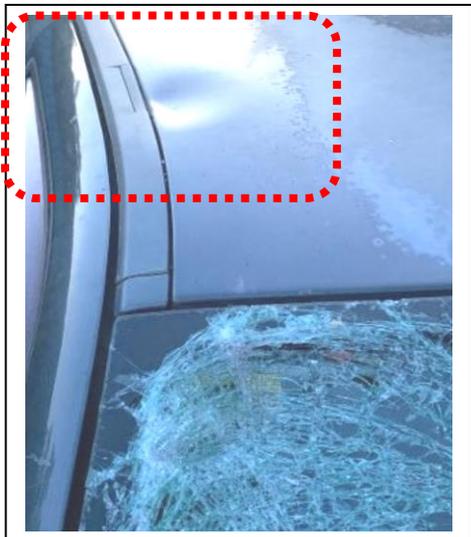
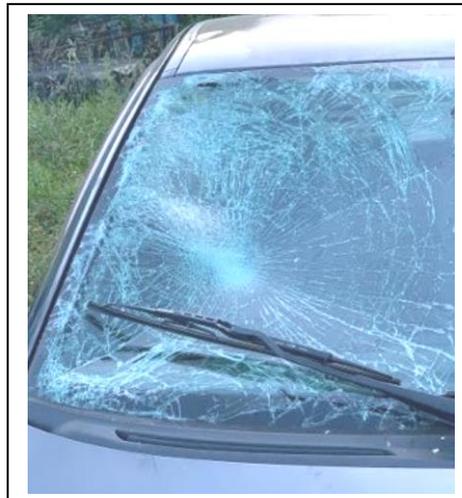
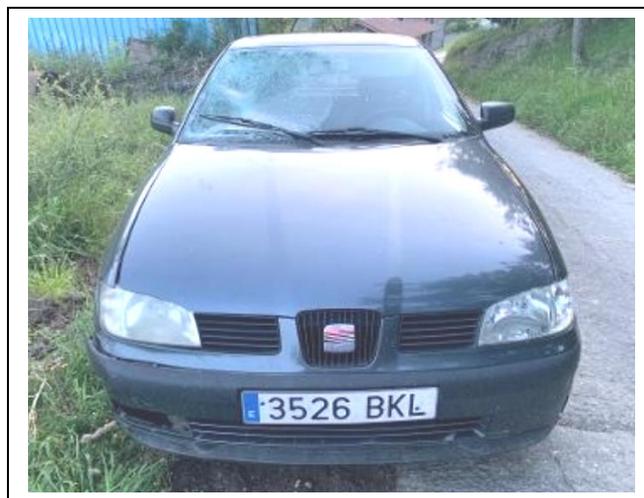
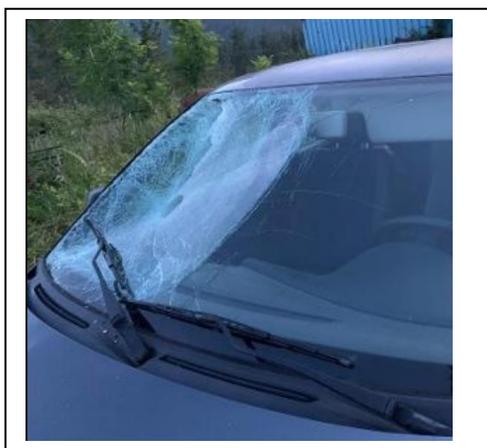
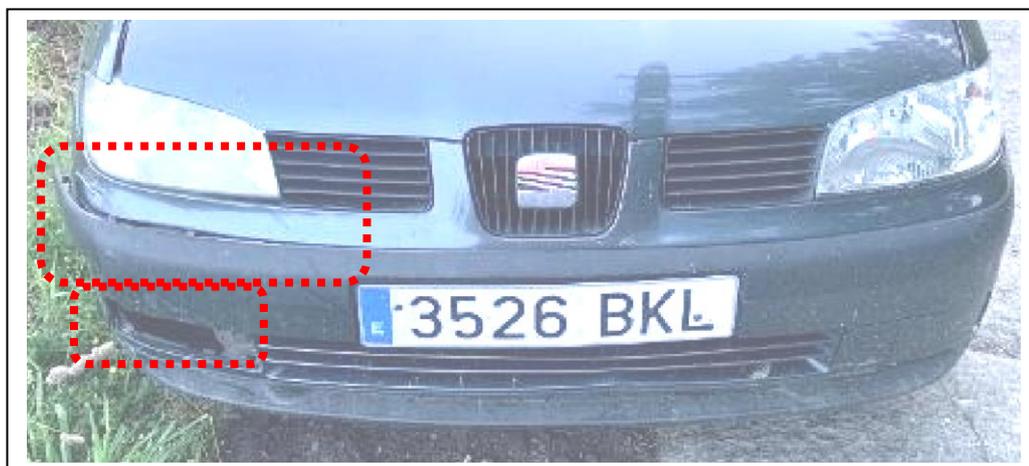
Los daños observados relativos al accidente.

Los daños evidentes en el parabrisas delantero, principalmente en su lado derecho, se observa daño por hendidura en el techo extremo derecho, daños estructurales en paragolpes delantero, principalmente en lateral derecho e incluso falta la tapa inferior del paragolpes a esa altura.

La ubicación en el lado derecho del turismo, así como los daños nos indican la zona contra la que colisiona la bicicleta (parte inferior en paragolpes) y parabrisas y techo por parte del ciclista.

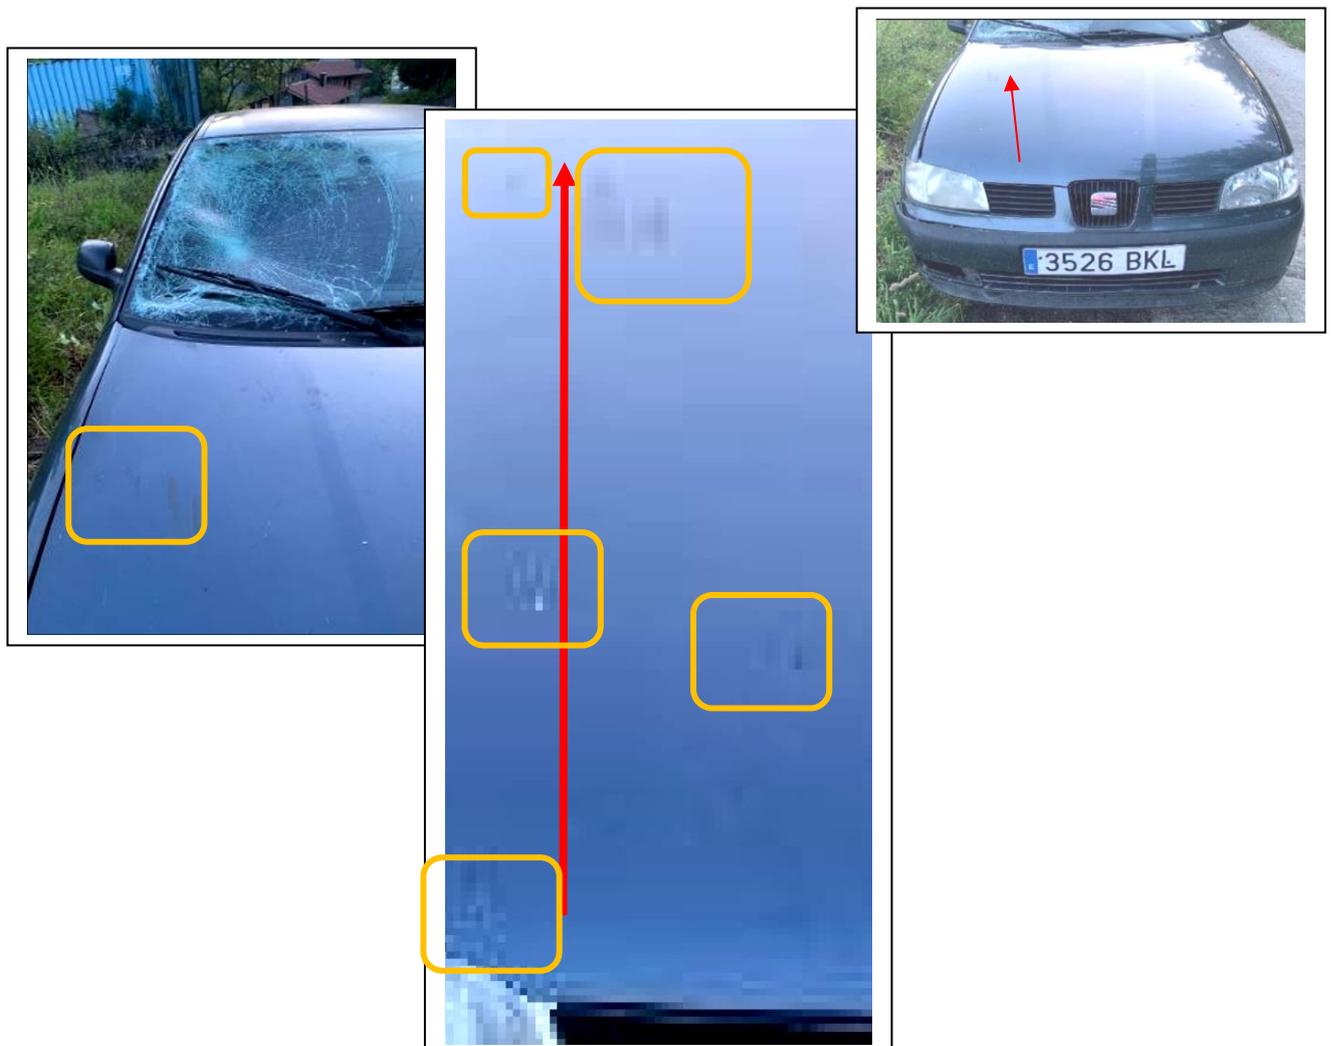
Además, hemos visualizado una marca en el capó del turismo, que nos indica una posible trayectoria del ciclista (Iurgi), que al deslizarse sobre él dejó una impronta clara y evidente. (fotografías nº 5 y nº 9 del atestado de la Ertzaintza).

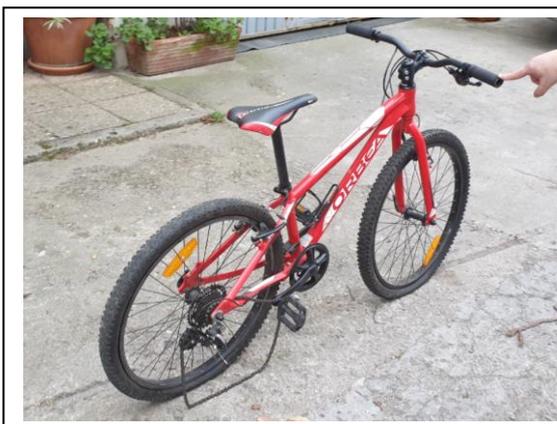
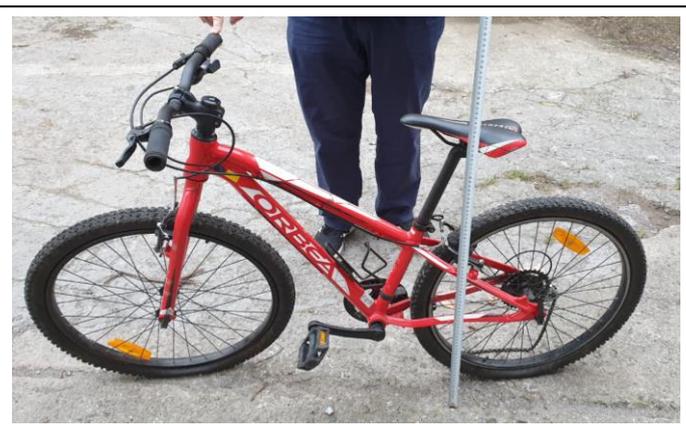
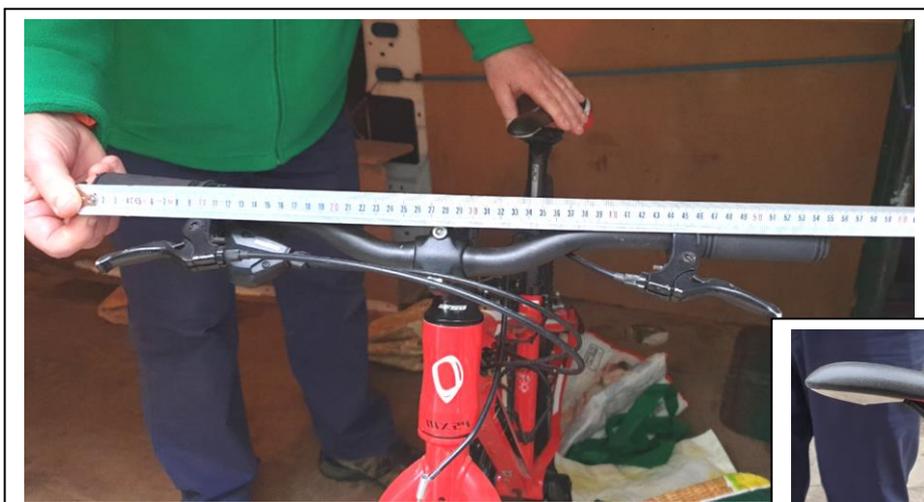
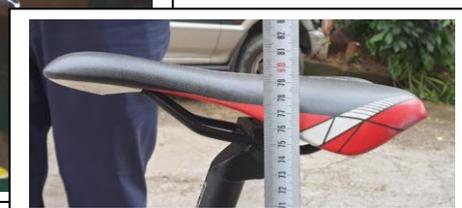
La bicicleta presenta daños en el cuadro, marcas en cubierta trasera de derrape.

El sillín presenta una altura de 79 centímetros, y el manillar una anchura de 55 centímetros

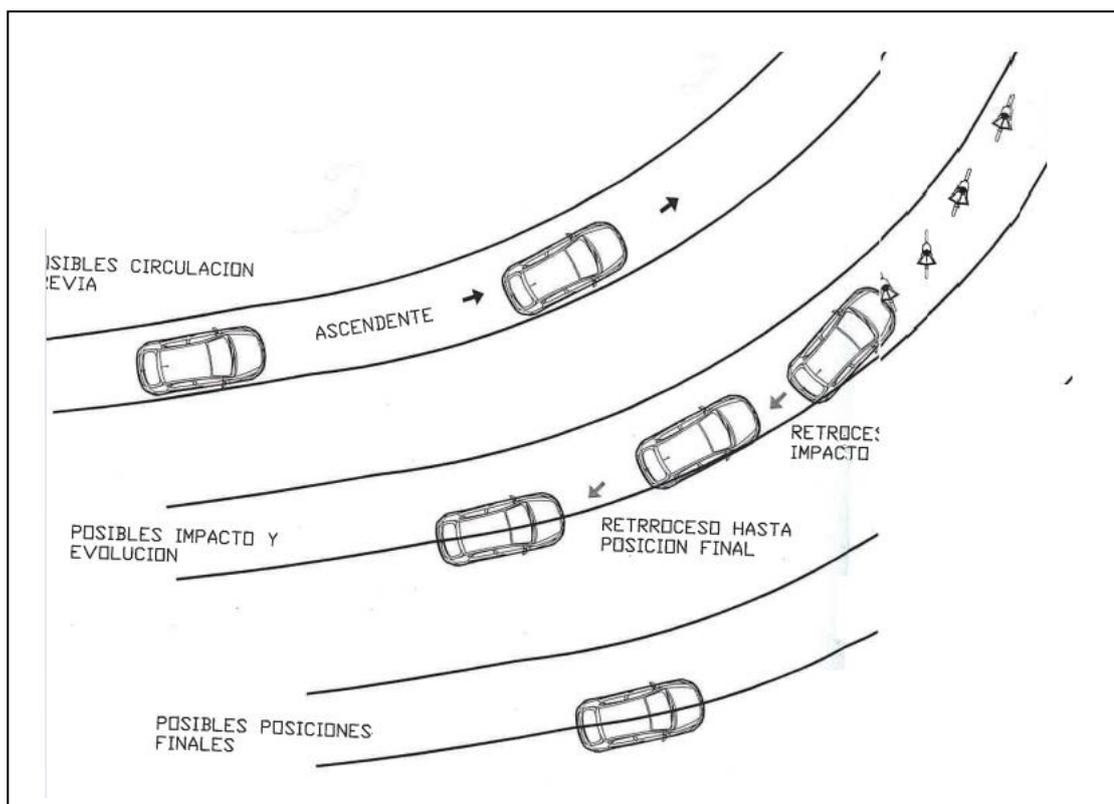
5. Tras el impacto, se “estiman” unos movimientos post colisión, de los cuales NO se tiene prueba o dato alguno objetivo. Se indica que el turismo retrocede, algo difícilmente explicable desde la ciencia, un turismo con más de 1 tonelada, en movimiento, embiste a un ciclista casi parado y fruto del impacto, NUNCA EL TURISMO PUEDE SALIR “REBOTADO” HACIA ATRÁS, sino continuará avanzando, fruto de la mayor cantidad de energía (y cantidad de movimiento) en el momento del impacto.

Las proporciones turismo/vía, no se mantienen, no hay ninguna prueba/indicio que nos indique el retroceso, como consecuencia del impacto, si no es un movimiento voluntario realizado por el conductor del turismo.

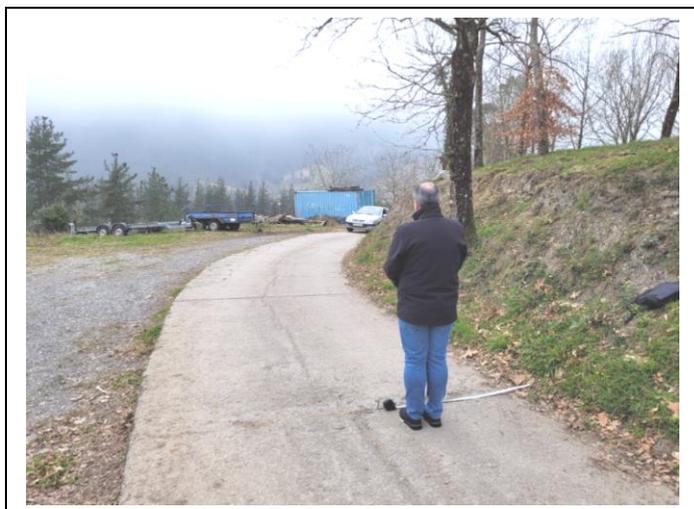
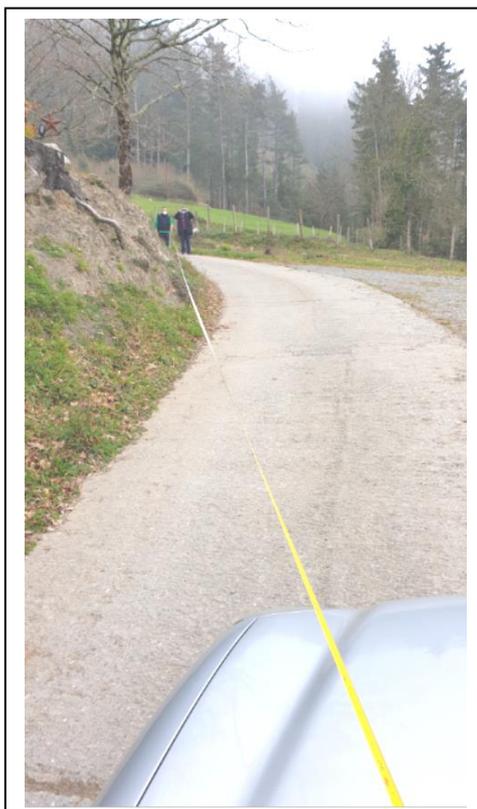
En el lugar del accidente, hay una visibilidad de 25 – 26 metros para el conductor para poder percibir al ciclista. Circulando a 20 km/h, un turismo precisaría al menos 4,5 segundos para recorrerlos.

Hemos medido la distancia “in situ”.
Lo hemos analizado con el levantamiento laser
3D y software especializado en reconstrucción
de accidentes de tráfico Virtual Crash 5.0

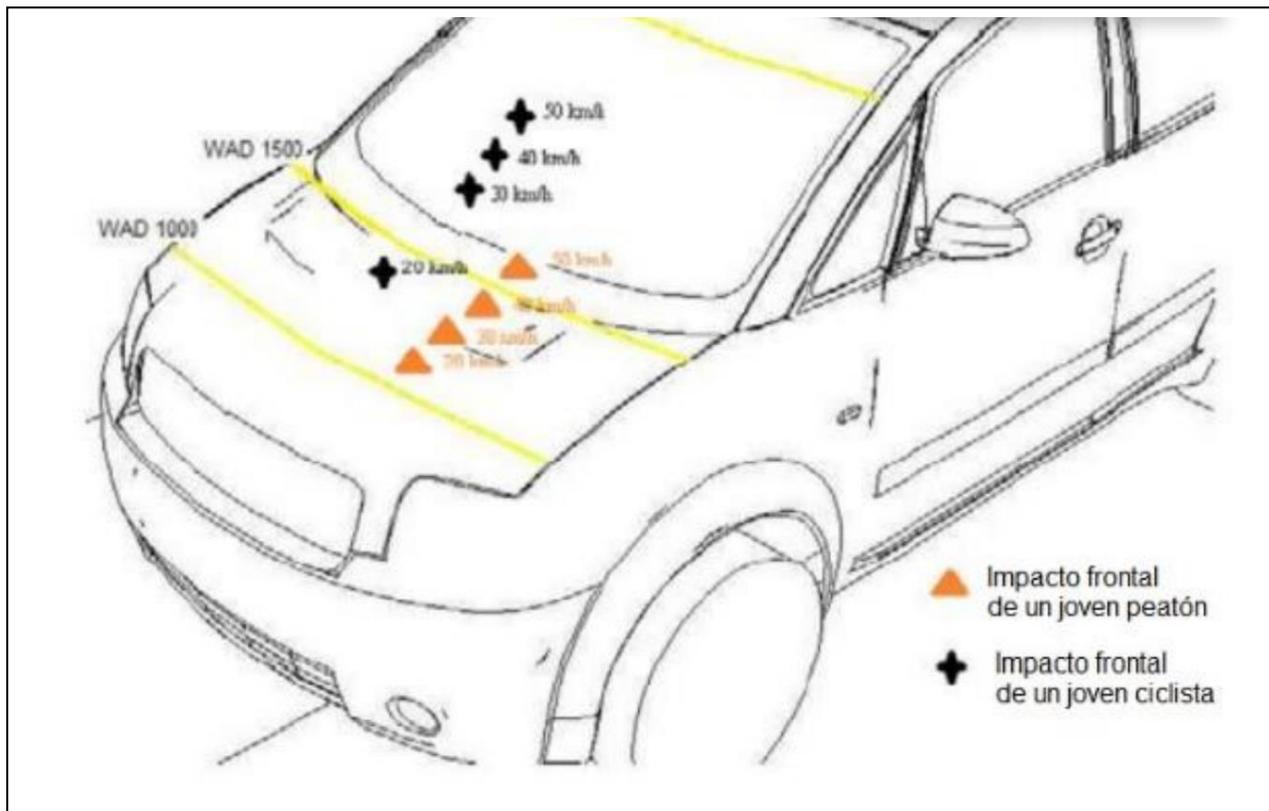
Los daños en el parabrisas ya nos está indicando una velocidad de circulación por parte del turismo de al menos 50 km/h (sin considerar los daños en la parte más alta del parabrisas y del techo del turismo).

En nuestro accidente, tenemos los daños situados todavía en una parte más elevada del parabrisas, lo que nos indicaría un rango superior incluso a los 50 km/h.

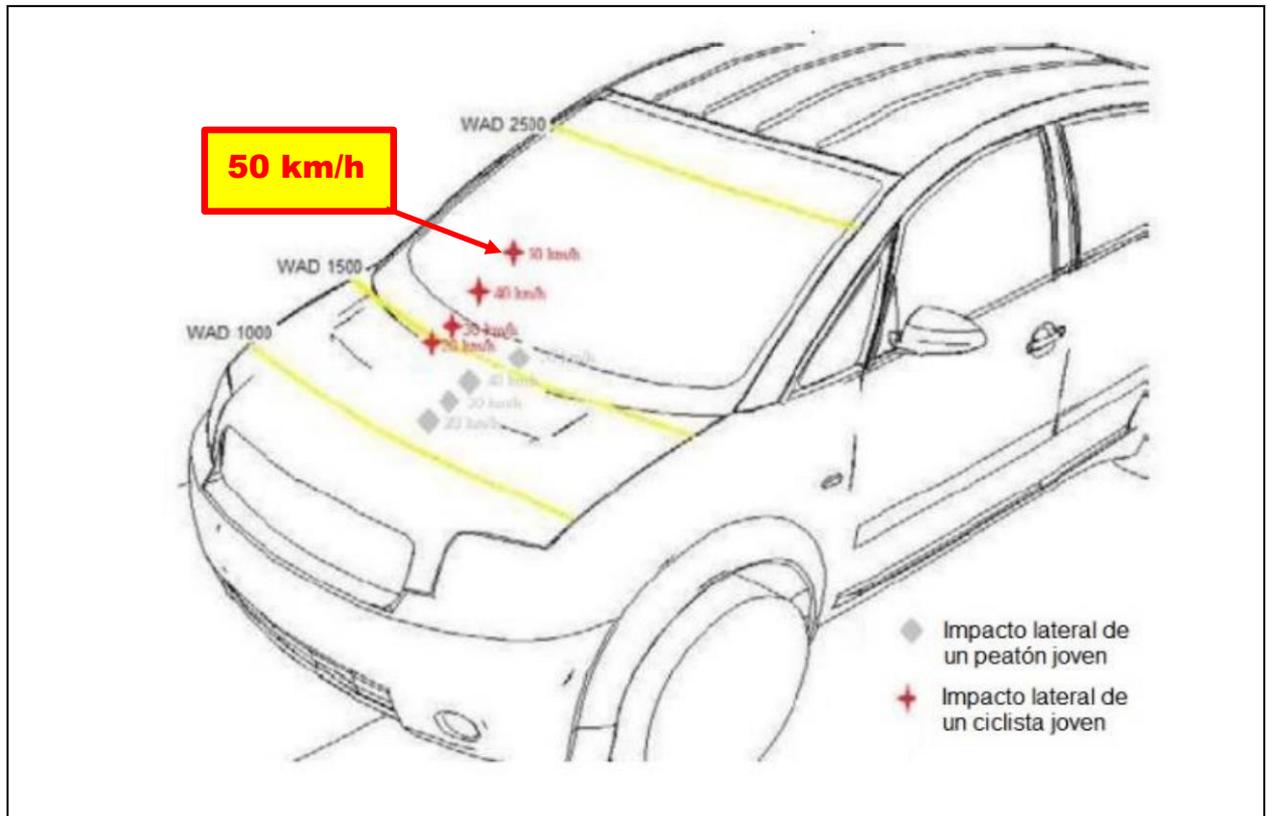
Por consiguiente, ya podemos afirmar, que la velocidad del turismo era excesiva y muy superior a la máxima de la vía.

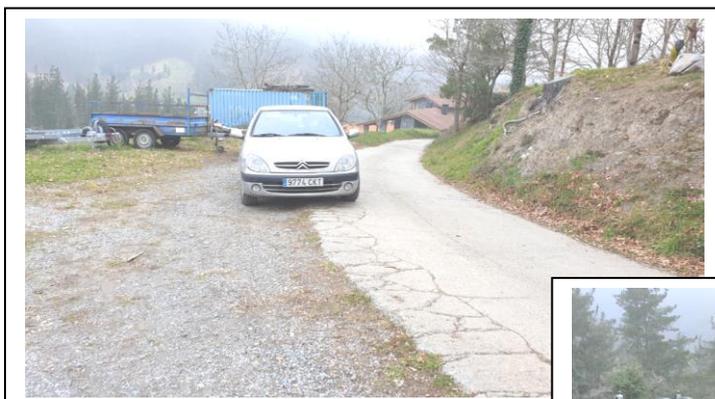
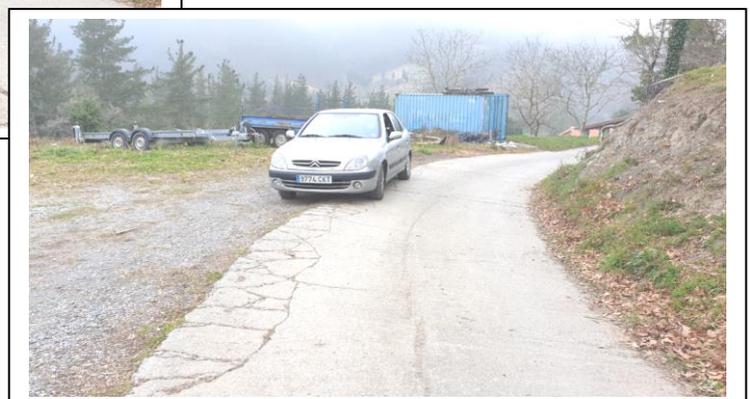
Pero la circulación del turismo pudiera haber sido por la zona terriza al visualizar cualquier tipo de riesgo.

Cualquier maniobra evasiva hacia la derecha, por parte del conductor del turismo, hubiera evitado cualquier situación de riesgo

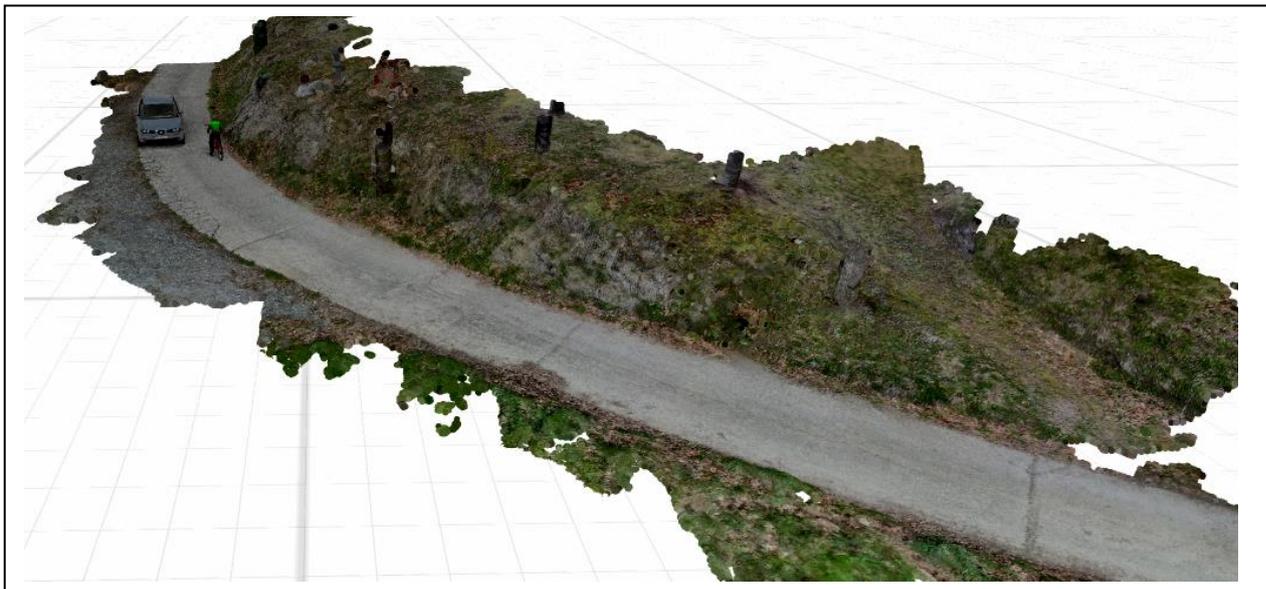
Evitabilidad evidente.

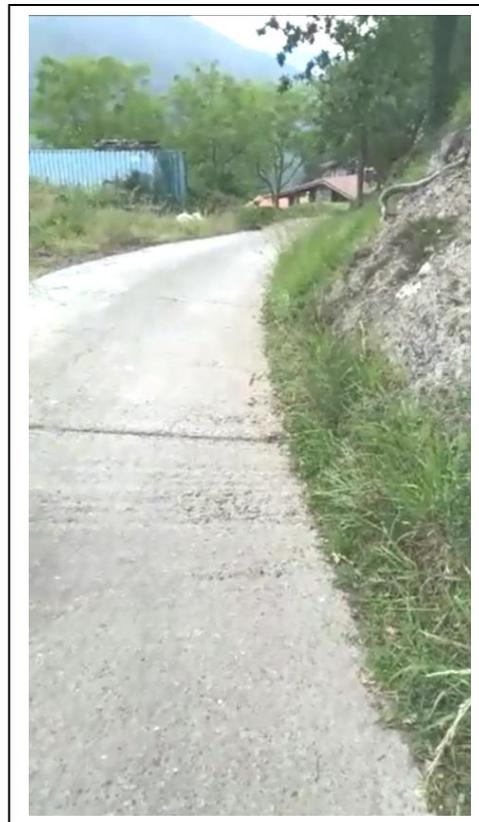
En la calzada se observan marcas de neumáticos el lateral derecho de la vía, limpio de objetos o elementos que permiten la circulación por esa zona.
