AL JUZGADO DE PRIMERA INSTANCIA E INSTRUCCIÓN
NÚMERO 4 DE GERNIKA

DILIGENCIAS PREVIAS NÚMERO 169/2020

Los técnicos de **ITRASA**, Don **PEDRO GUTIERREZ** y Don **AITOR IBARRA**, emitieron dictamen el pasado día 16 de marzo de 2022, en el que desmenuzan el Atestado de la Ertzaintza evidenciando todas las contradicciones del mismo, y concluyendo lo siguiente :

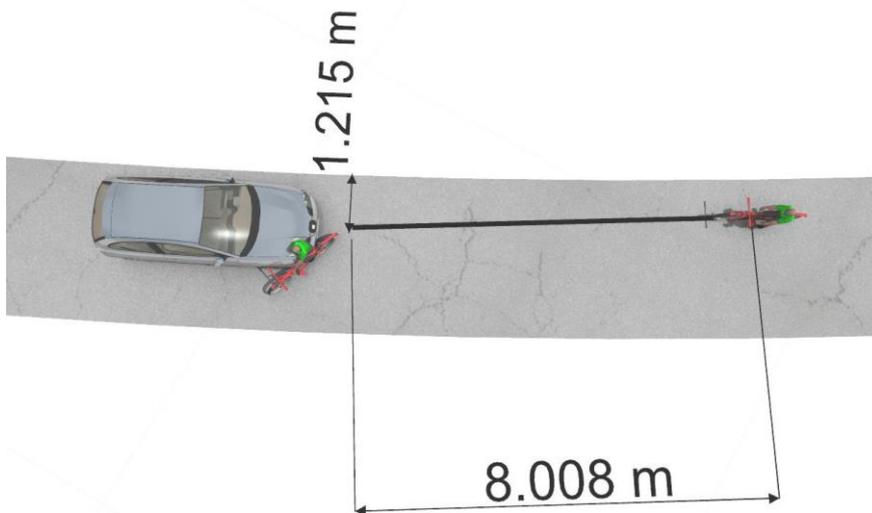
En relación con el accidente, tipo y condiciones del lugar, los peritos afirman que el accidente es una colisión fronto-lateral entre una bicicleta y un turismo.

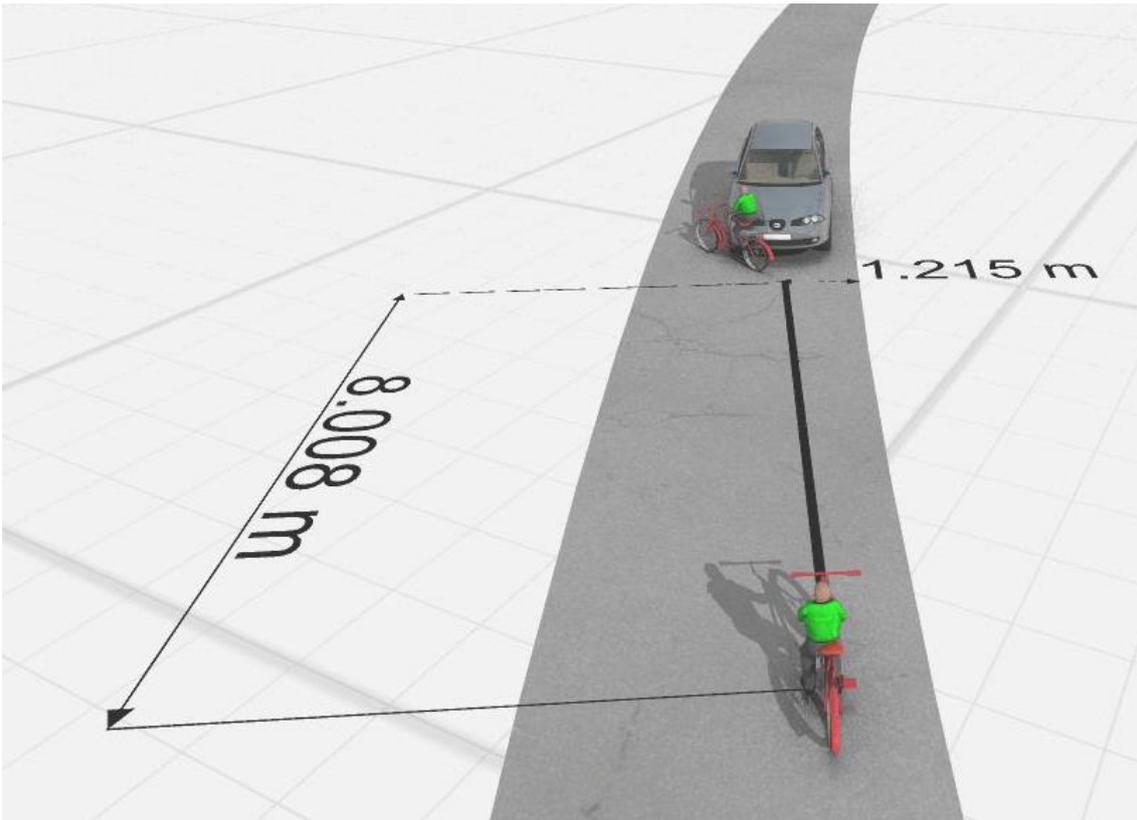
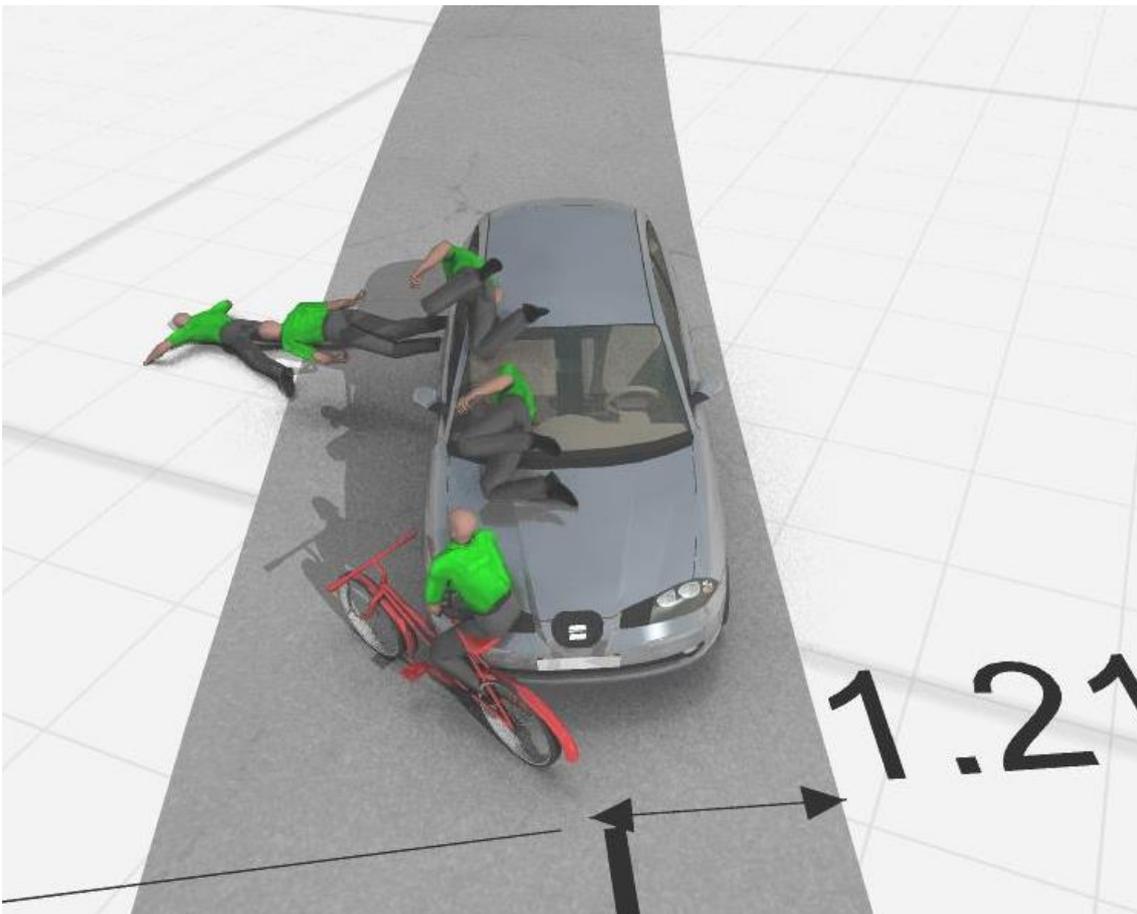
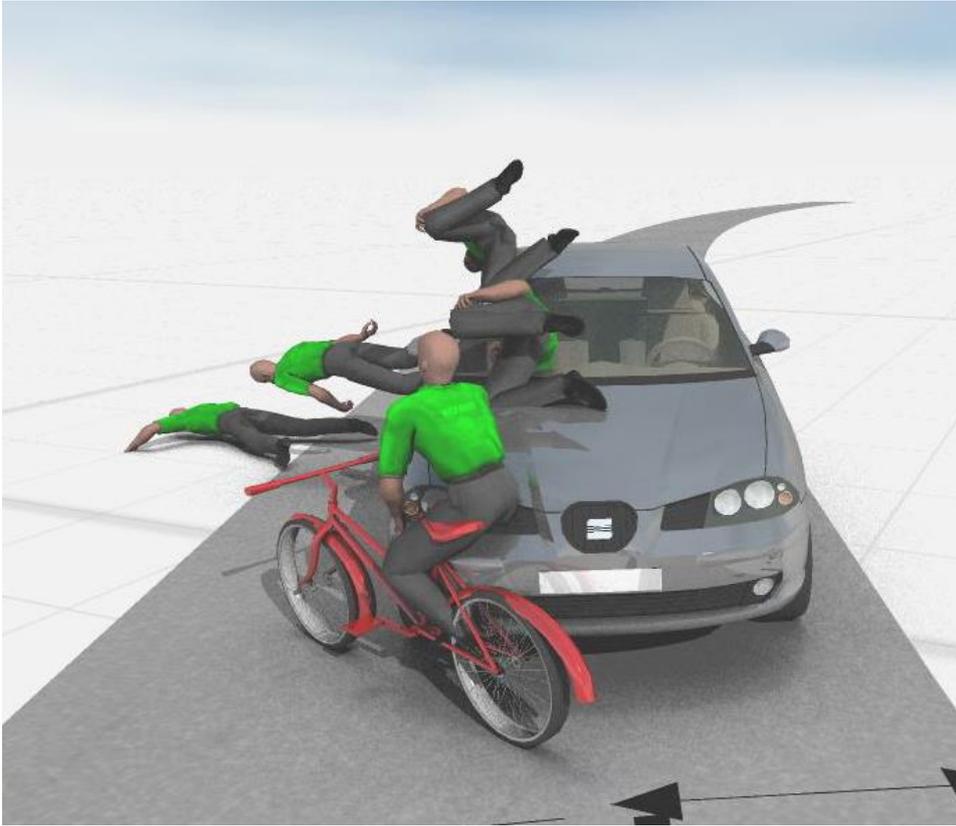
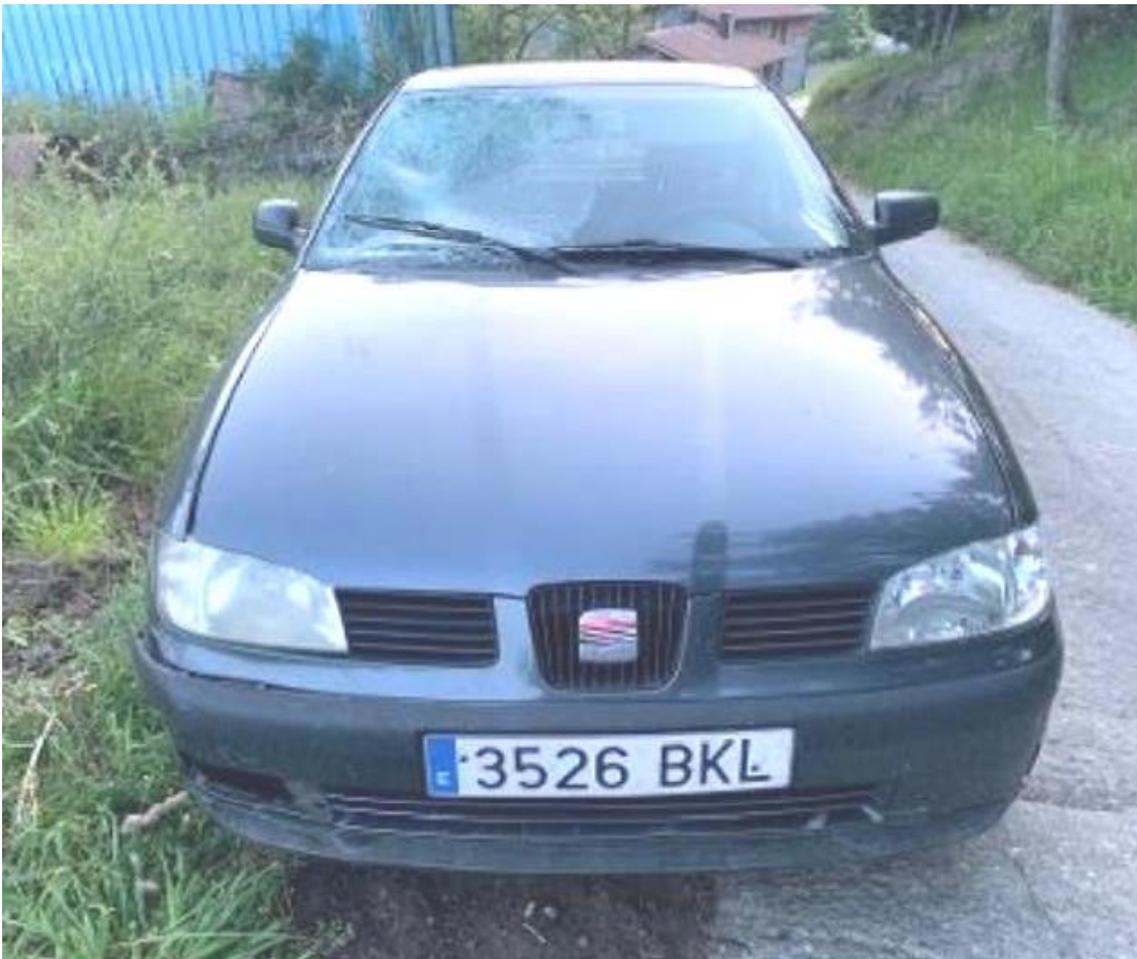
Y situando las huellas de frenado, según establece el Atestado de la Ertzaintza, y la ubicación de los daños en la bicicleta y el frontal derecho del turismo, el impacto **SE DEBE SITUAR** de la siguiente forma.

Este impacto es el plausible con la ubicación de daños en paragolpes, capo, cristal delantero, techo del vehículo y con las lesiones del ciclista Iurgi Beraza.

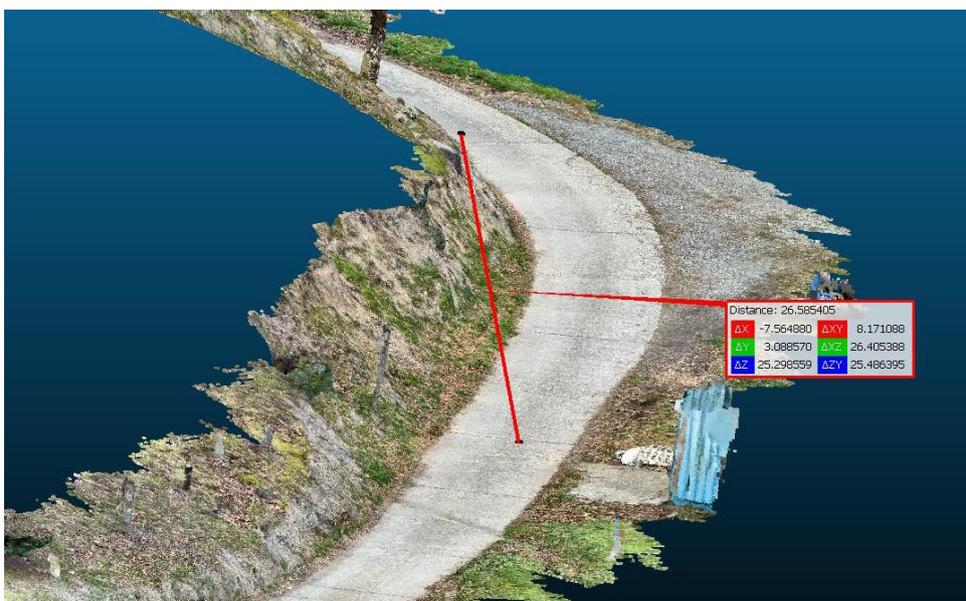
Se realiza un escaneado laser 3D, que permite analizar con máxima precisión las condiciones y dimensiones de la vía, así como de las zonas aledañas

Comprobándose que la anchura de la calzada es de 3.10 metros y la distancia de visibilidad en el momento del accidente asciende a 26.5 metros, lo que representa unos 30 metros de recorrido, la Ertzaintza indica una visibilidad a ojo de, entre 15 y 20 metros (pág.43 del Atestado). Asimismo, la pendiente o desnivel existente oscila entre el 09 y el 11,6 % y no del 4 al 6%, como indica la Ertzaintza. Analizando los laterales de la vía, se demuestra que existen varias decenas de metros tanto de anchura como de longitud.

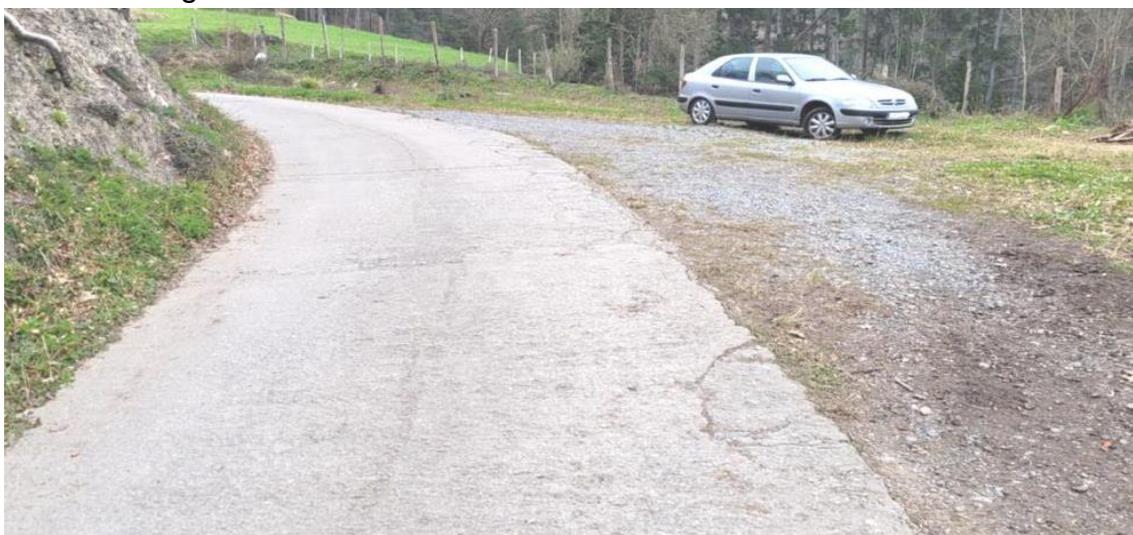
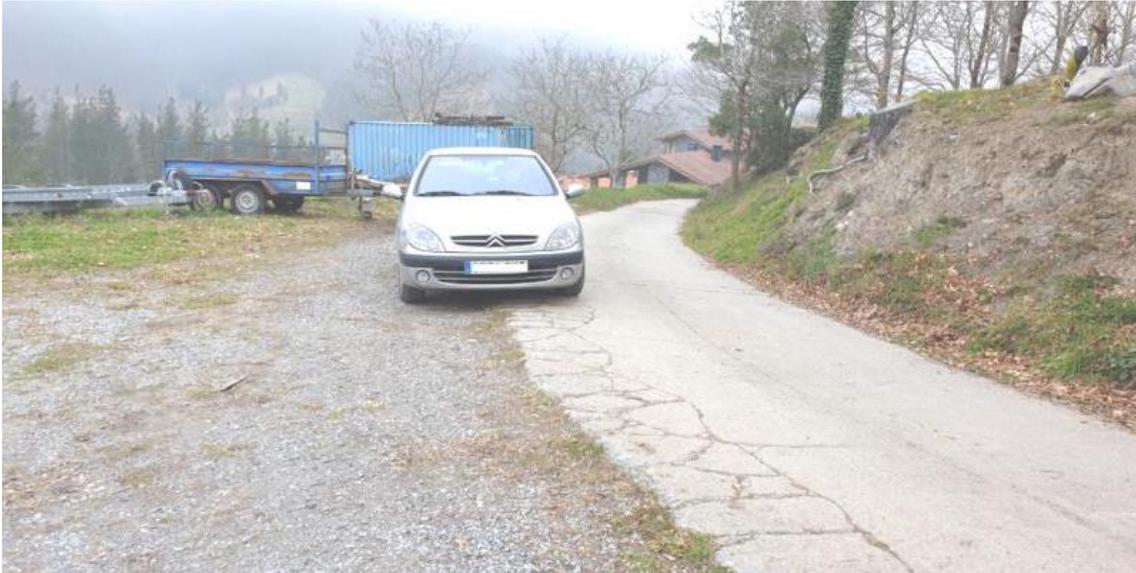
Se observa claramente en la fotografía que, a la derecha de la vía, según sentido seguido por el turismo, existe una zona terriza, diáfana de varios metros de anchura y longitud, y con un desnivel máximo de 4 centímetros. La imagen desde el puesto de conducción permite la percepción y la maniobra libre hacia la derecha, sin riesgo alguno, que hubiera evitado la colisión.

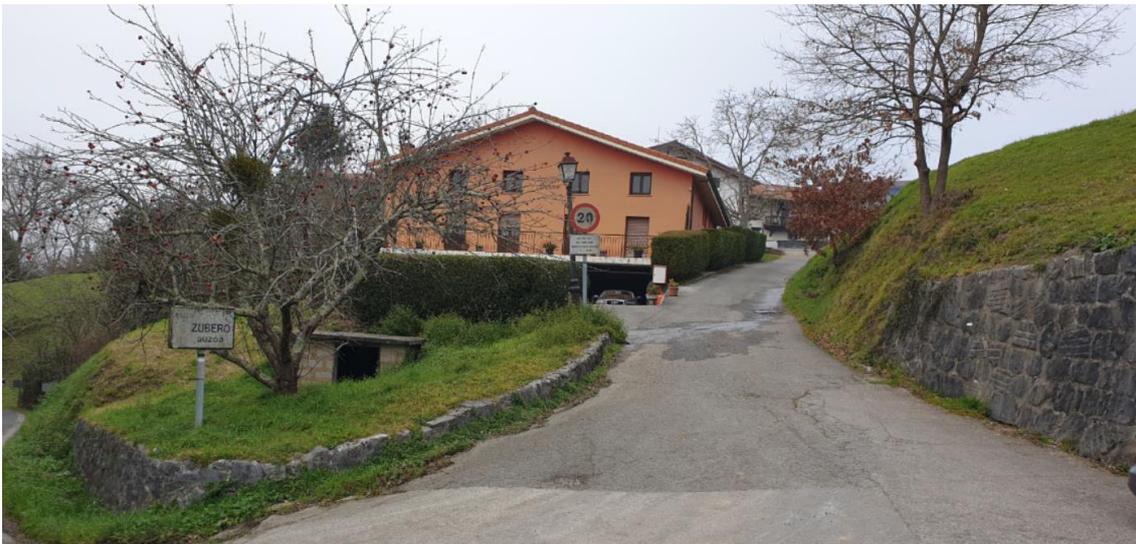
Como igualmente se aprecia en la imagen, el límite de velocidad de la vía es 20 km/h y no 30km/h como se indicaba erróneamente en el Atestado.

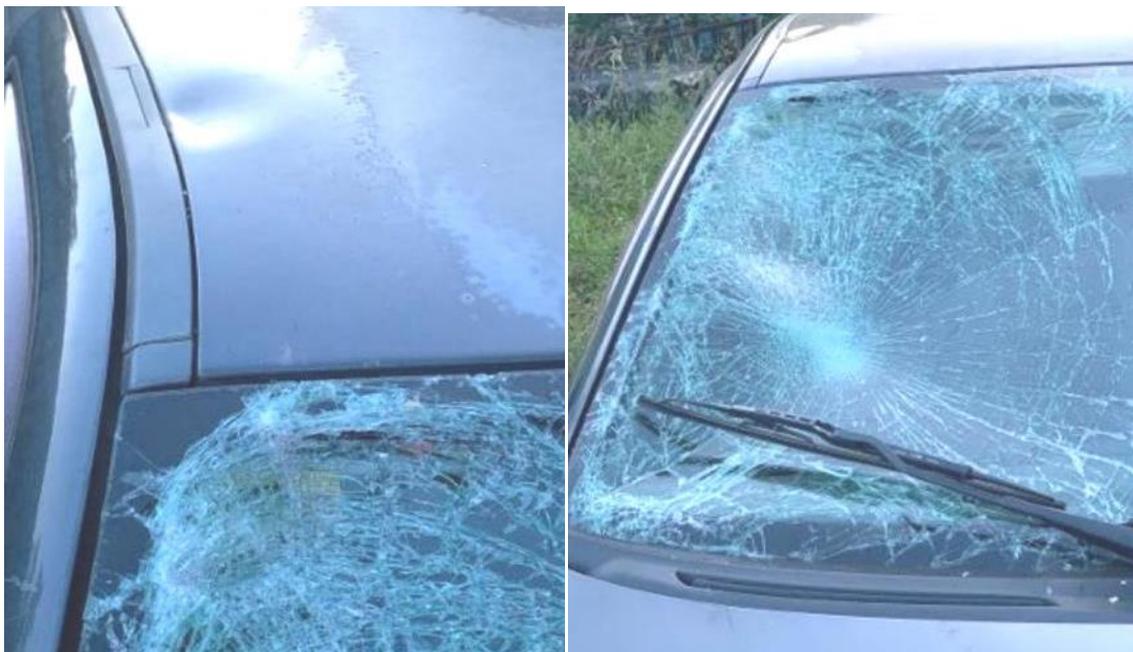
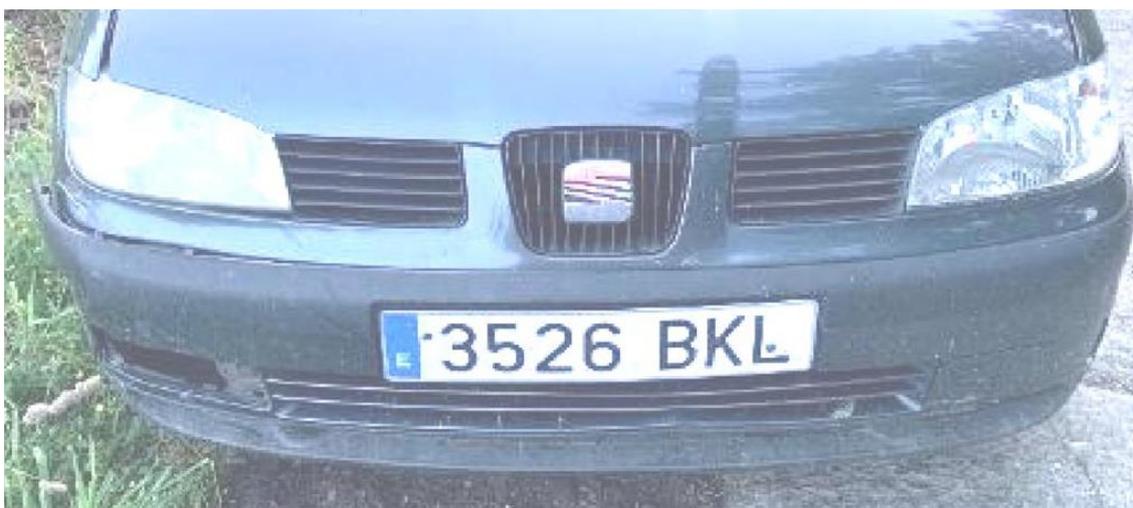
La anchura, sin embargo, es de 1,64 metros, lo cual es un dato importante para analizar el presente accidente

Del análisis de las fotografías a color del Atestado, se observan en el vehículo causante del siniestro, daños evidentes del accidente, como por ejemplo, en el parabrisas delantero, principalmente en su lado derecho, daño por hendidura en el extremo derecho del techo, daños estructurales en paragolpes delantero, principalmente en lateral derecho, faltando la tapa inferior del paragolpes a esa altura.

Todo ello indica que la ubicación de los daños en el lado derecho del turismo, coinciden con la zona contra la que colisiona la bicicleta. Además, la marca referida anteriormente en el capo del turismo, indica una posible trayectoria del ciclista (lurgi), que al deslizarse sobre él dejó una impronta clara y evidente. (como se refleja en las fotografías nº 5 y nº 9 del atestado de la Ertzaintza).

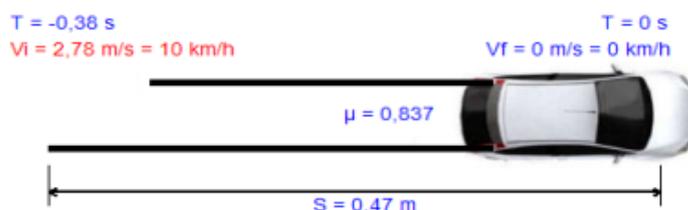
Cálculo de Velocidad por Huella de Frenada (Mod. General)

$$v_i = 3,6 \cdot \sqrt{\left(\frac{v_f}{3,6}\right)^2 + 2 \cdot (\mu \cdot \cos \alpha + \operatorname{sen} \alpha) \cdot g \cdot S}$$

Longitud de la Huella de Frenada (S) = 0,47 m

Velocidad de Circulación (V_i) = 2,778 m/s = 10,001 km/h

Observamos que el turismo se detiene en tan sólo 0,47 metros y 0,38 segundos.

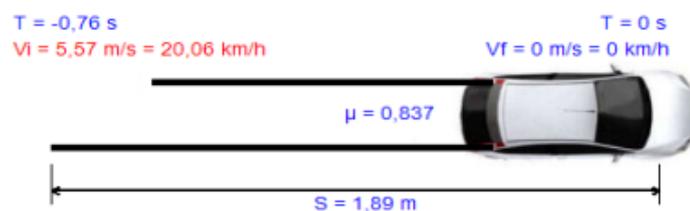
Cálculo de Velocidad por Huella de Frenada (Mod. General)

$$v_i = 3,6 \cdot \sqrt{\left(\frac{v_f}{3,6}\right)^2 + 2 \cdot (\mu \cdot \cos \alpha + \operatorname{sen} \alpha) \cdot g \cdot S}$$

Longitud de la Huella de Frenada (S) = 1,89 m

Velocidad de Circulación (V_i) = 5,571 m/s = 20,056 km/h

A 20 km/h, tras accionar el freno, el turismo se detiene en 1,89 metros y en tan sólo 0,76 segundos.

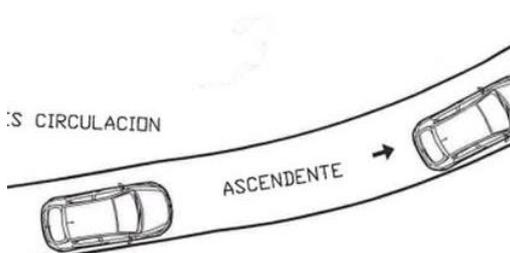
Y si esto no fuera poco, el Equipo Instructor, realiza unos croquis, **SIN ESCALA, DESPROPORCIONADOS**, que llevan al error a quien los analice, sin tener la información adecuada. **No es aceptable de ninguna de las maneras, realizar una evolución en una investigación, sin considerar las dimensiones reales y las proporciones, máxime, cuando se desconocen otros datos objetivos.**

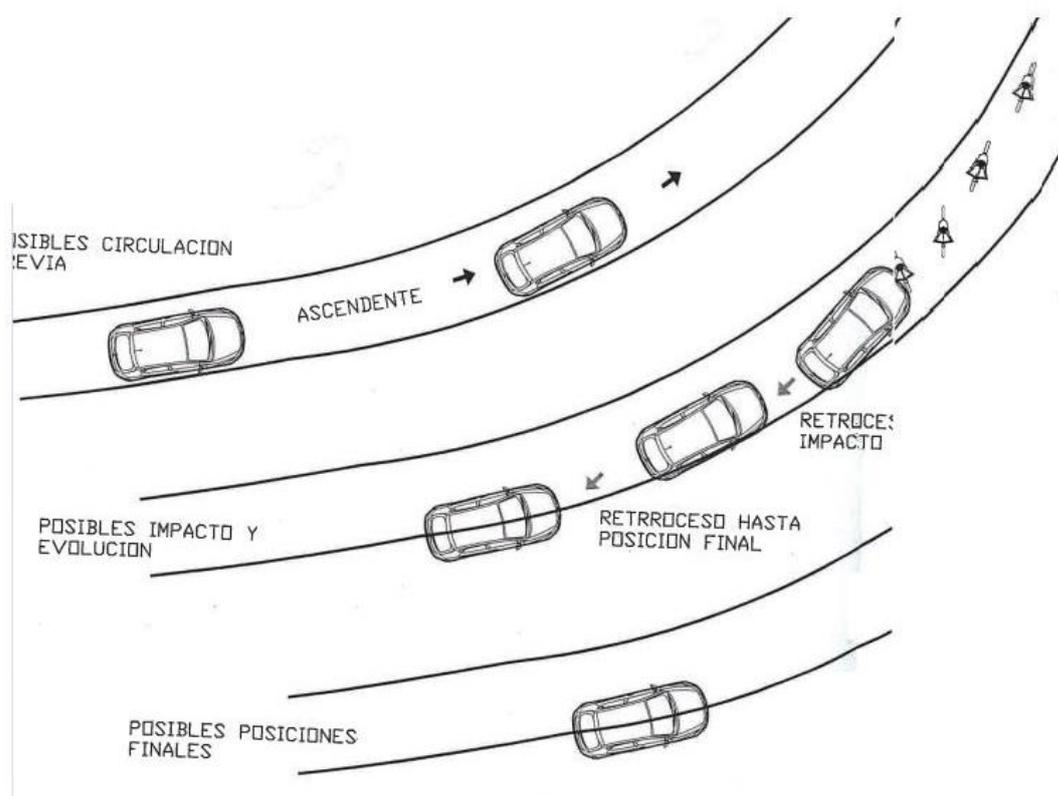
- Tras el impacto, se “estiman” unos movimientos post colisión, de los cuales NO se tiene prueba o dato alguno objetivo. Se indica que el turismo retrocede, algo difícilmente explicable desde la ciencia, un turismo con más de 1 tonelada, en movimiento, embiste a un ciclista casi parado y fruto del impacto, **NUNCA EL TURISMO PUEDE SALIR “REBOTADO” HACIA ATRÁS**, sino continuará avanzando, fruto de la mayor cantidad de energía (y cantidad de movimiento) en el momento del impacto.

Las proporciones turismo/vía, no se mantienen, no hay ninguna prueba/indicio que indique el retroceso, como consecuencia del impacto, si no es un movimiento voluntario realizado por el conductor del turismo.

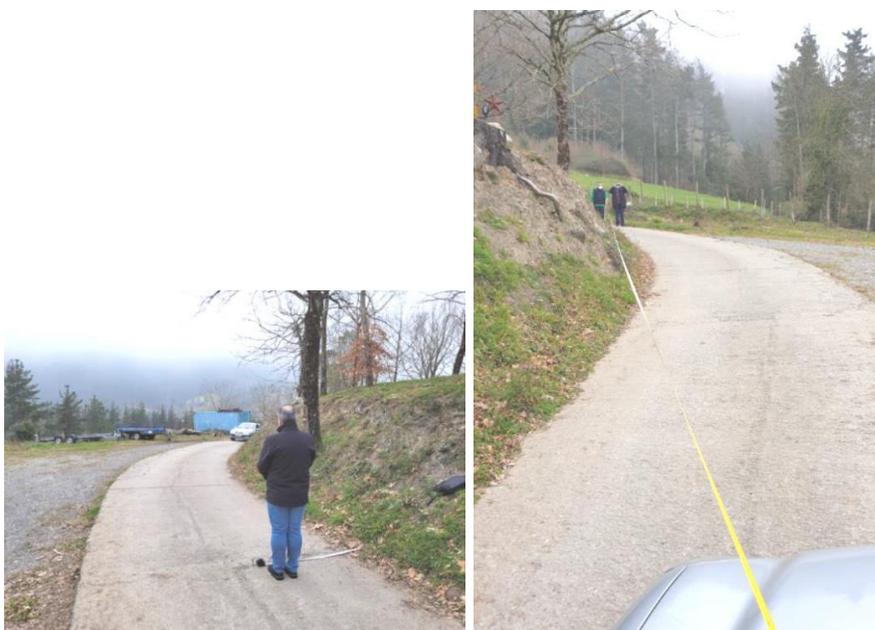
En el lugar del accidente, hay una visibilidad de 25 – 26 metros para el conductor para poder percibir al ciclista. Circulando a 20 km/h, un turismo precisaría al menos 4,5 segundos para recorrerlos.

Se ha medido la distancia “in situ”, con el levantamiento laser 3D y software especializado en reconstrucción de accidentes de tráfico Virtual Crash 5.0

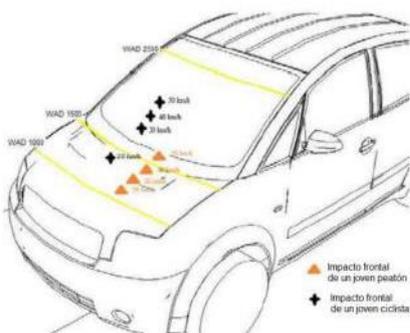
Figura 233: Puntos de impacto de la cabeza en una colisión con el frontal de una bicicleta

Comenzando por los puntos de contacto de la cabeza de un ciclista en una colisión en la cual el frontal del vehículo impacta con el frontal de la bicicleta, se puede observar que la dispersión de estos puntos de impacto se encuentra localizada en el área de WAD 1500, excepto el caso del impacto a 20 Km/ que está en el área de WAD 1000 (Carollo, Virzi-Mariotti, & Scalici, 2014).

Por lo tanto, los daños en el parabrisas ya nos están indicando una velocidad de circulación por parte del turismo de al menos 50 km/h (sin considerar los daños en la parte más alta del parabrisas y del techo del turismo).

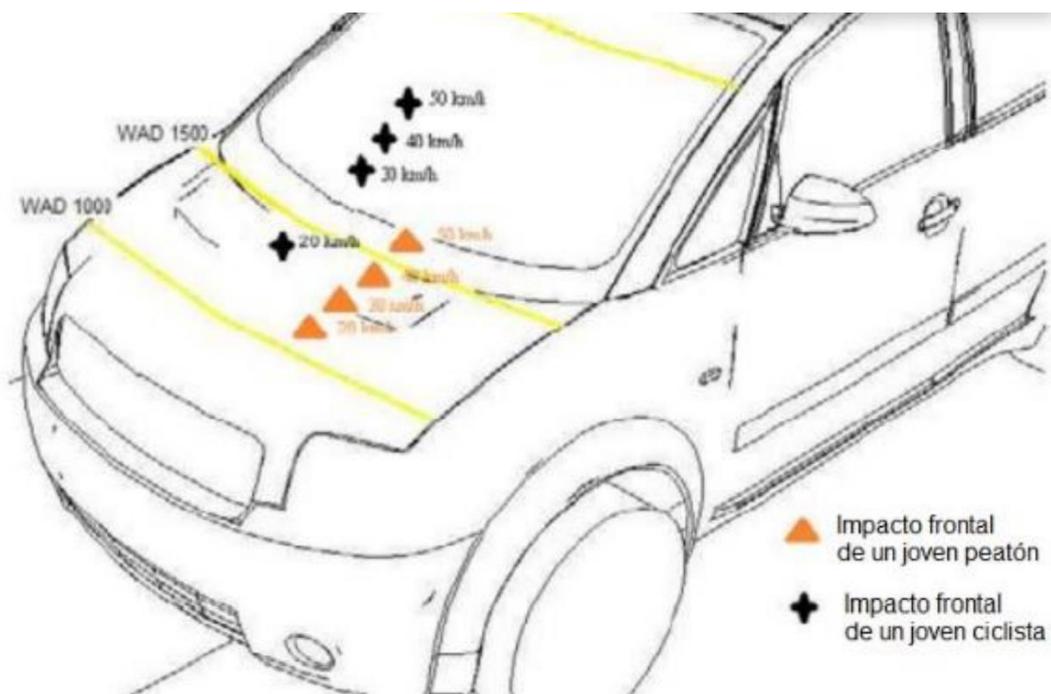
En nuestro accidente, tenemos los daños situados todavía en una parte más elevada del parabrisas, lo que nos indicaría un rango superior incluso a los 50 km/h.

Por consiguiente, se puede afirmar que la velocidad del turismo era excesiva y muy superior a la máxima de la vía (20 km/h).

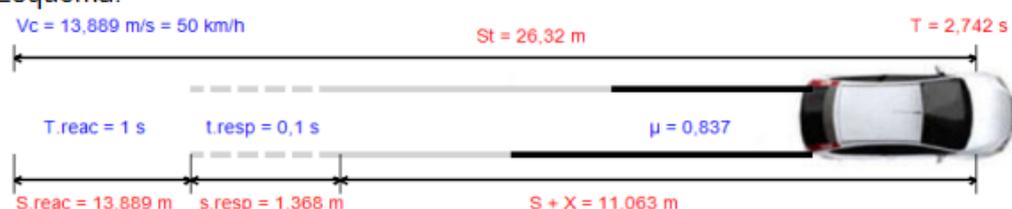
Cálculo de la Distancia de Parada (Modelo 3 Fases)

$$S = \frac{V_c}{3,6} \cdot (t_{\text{reac}} + t_{\text{resp}}) - \frac{1}{4} (\mu \cos \alpha + \text{sen} \alpha) \cdot g \cdot t_{\text{resp}}^2 + \frac{\left(\frac{V_c}{3,6} - \frac{1}{2} (\mu \cos \alpha + \text{sen} \alpha) \cdot g \cdot t_{\text{resp}} \right)^2}{2 \cdot (\mu \cdot \cos \alpha + \text{sen} \alpha) \cdot g}$$

Distancia de Parada (St) = 26,32 m

Se confirma, que la distancia de detención sería de 26 metros, en una zona que según indica el atestado la visibilidad es de 20 metros, circulando a 50 km/h **NO ES POSIBLE DETENERSE ANTE CUALQUIER OBSTACULO QUE HUBIERA EXISTIDO.**

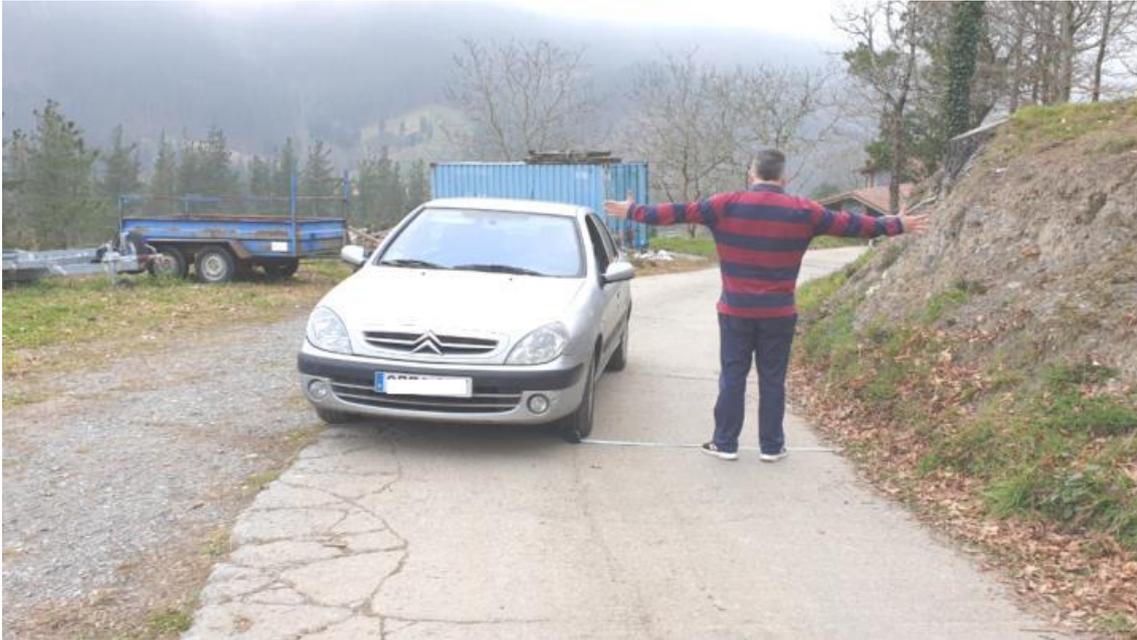
Como se aprecia en la fotografía del lugar de los hechos, si el turismo circula por su mitad derecha, es evidente que existe la posibilidad de circular simultáneamente el coche y la bicicleta. El turismo mide 1,64 metros de ancho y la bicicleta 0,55 metros de anchura.

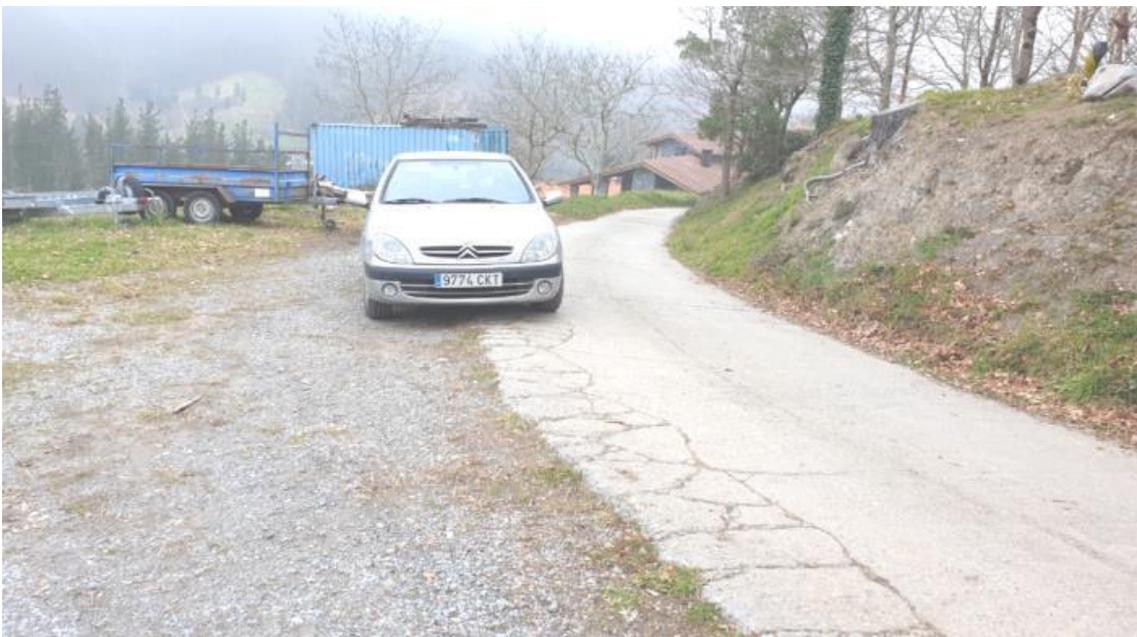
Y si además, el vehículo hubiese circulado a velocidad adecuada y por su zona de rodadura, todavía hubiese podido aprovechar la zona de tierra existente a su derecha en su sentido de la marcha para realizar cualquier maniobra evasiva y evitar el accidente .

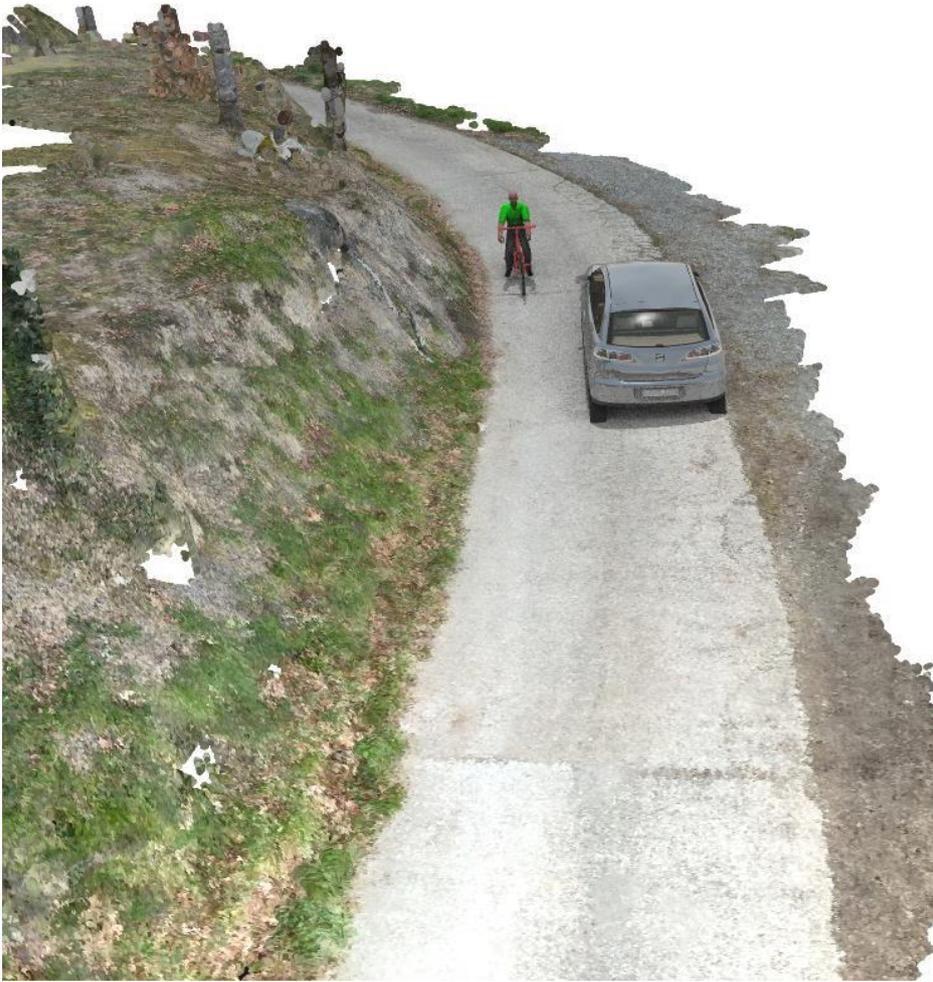
Si lo manifestado no fuera suficiente, utilizando el Programa Virtual **Crash 5.0**, tanto al escenario como a los vehículos, los peritos constatan la posibilidad de conducción simultanea de turismo y bicicleta.
