INFORME DE RECONSTRUCCIÓN

ACCIDENTE DE TRÁFICO OCURRIDO EN

BARRIO ZUBERO Nº 6

(AULESTIA - BIZKAIA)

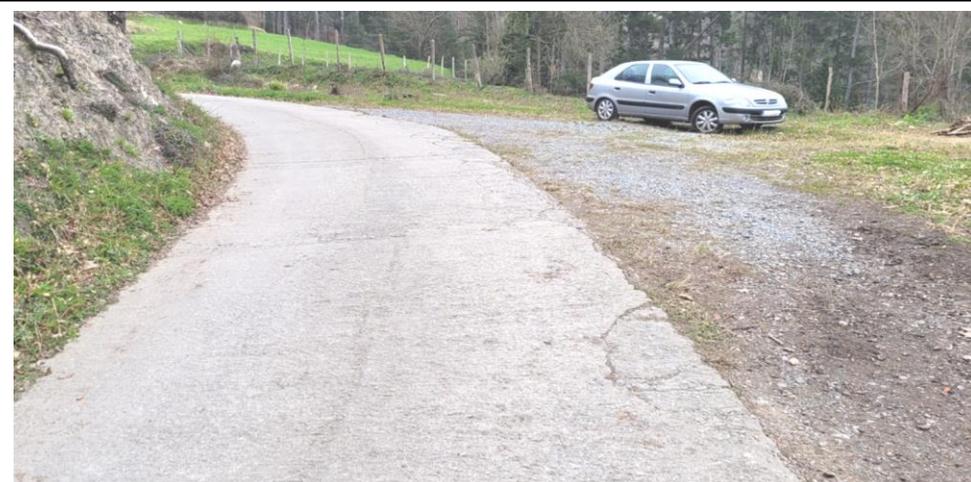
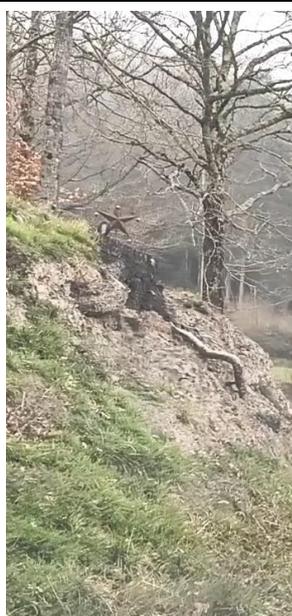
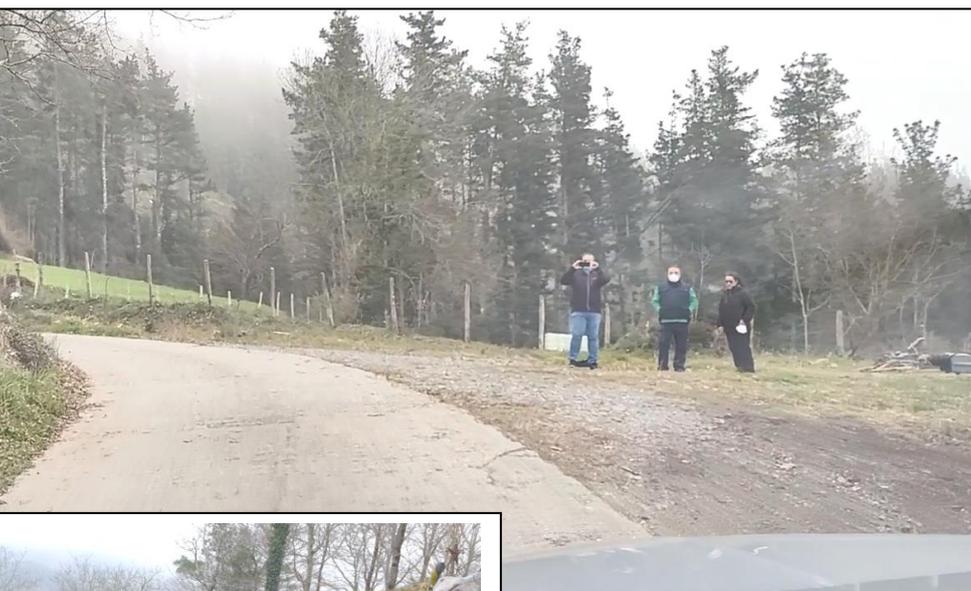
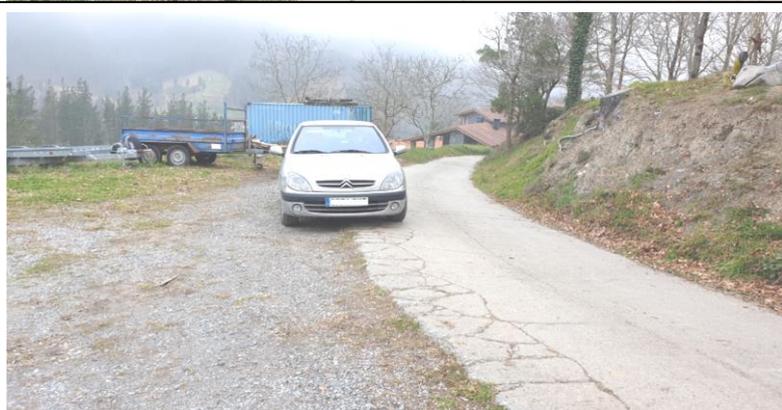
Analizando los laterales de la vía, de demuestra que existen varias decenas de metros tanto de anchura como de longitud.

Se observa claramente que, a la derecha de la vía, según sentido seguido por el turismo, existe una zona terriza, diáfana de varios metros de anchura y longitud, y con un desnivel máximo de 4 centímetros. La imagen desde el puesto de conducción permite la percepción y la maniobra libre hacia la derecha, sin riesgo alguno, que hubiera evitado la colisión.

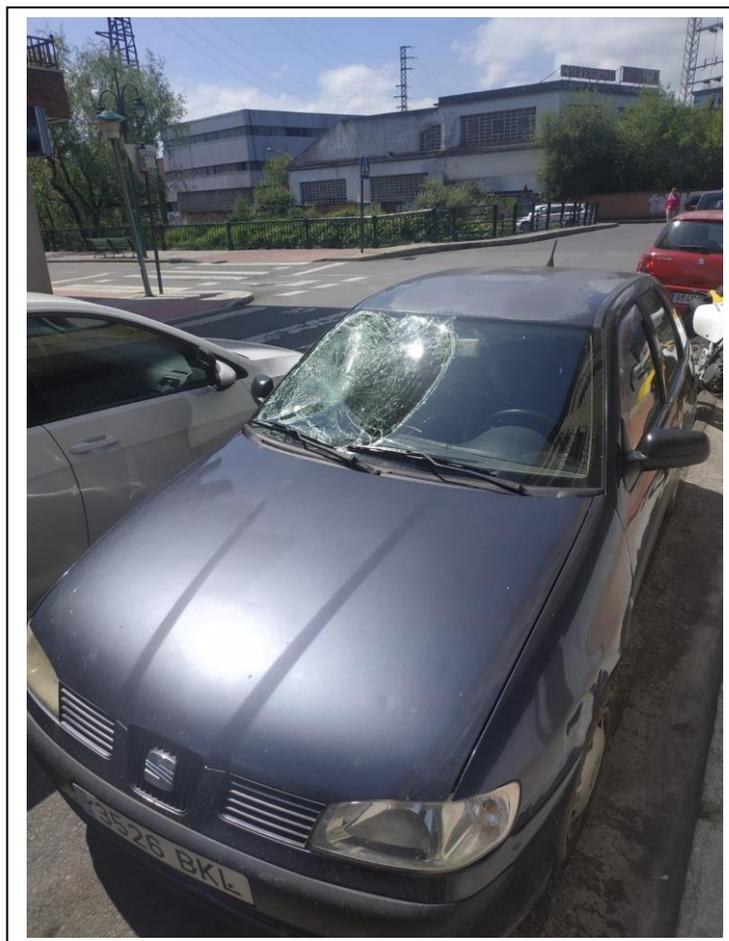
Los daños observados relativos al accidente.

Los daños evidentes en el parabrisas delantero, principalmente en su lado derecho, se observa daño por hendidura en el techo extremo derecho, daños estructurales en paragolpes delantero, principalmente en lateral derecho e incluso falta la tapa inferior del paragolpes a esa altura.

La ubicación en el lado derecho del turismo, así como los daños nos indican la zona contra la que colisiona la bicicleta (parte inferior en paragolpes) y parabrisas y techo por parte del ciclista.

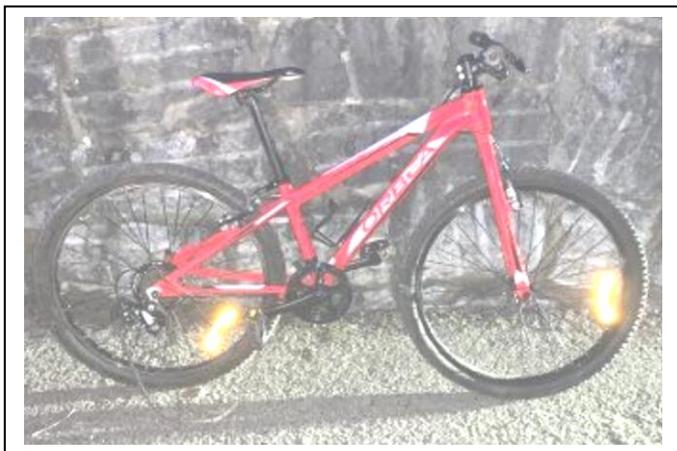
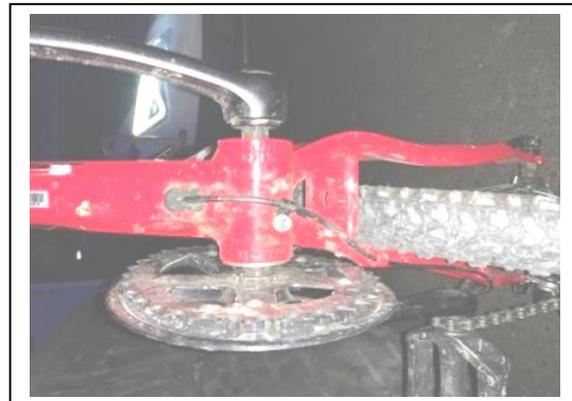
La bicicleta presenta daños en el cuadro, marcas en cubierta trasera de derrape.

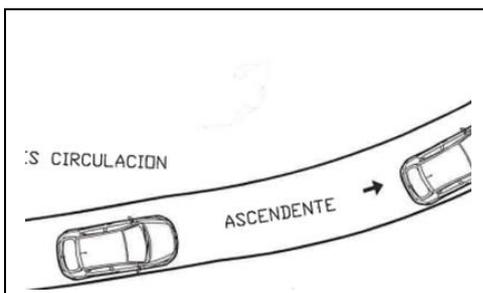
Extracto del atestado de la Ertzaintza

3. Se realiza unos croquis, SIN ESCALA, DESPROPORCIONADOS, que llevan al error a quien los analice, sin tener la información adecuada. No es aceptable, realizar una evolución en una investigación, sin considerar las dimensiones reales y las proporciones, máxime, cuando se desconocen otros datos objetivos.

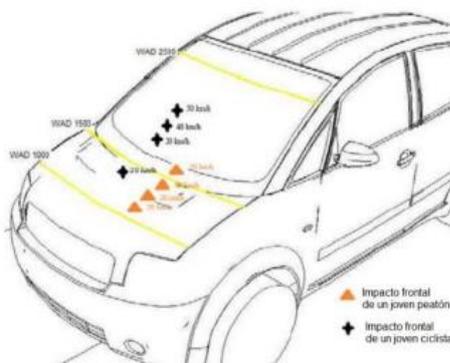
Figura 233: Puntos de impacto de la cabeza en una colisión con el frontal de una bicicleta

Comenzando por los puntos de contacto de la cabeza de un ciclista en una colisión en la cual el frontal del vehículo impacta con el frontal de la bicicleta, se puede observar que la dispersión de estos puntos de impacto se encuentra localizada en el área de WAD 1500, excepto el caso del impacto a 20 Km/ que está en el área de WAD 1000 (Carollo, Virzi-Mariotti, & Scalici, 2014).

Los daños en el parabrisas ya nos está indicando una velocidad de circulación por parte del turismo de al menos 50 km/h (sin considerar los daños en la parte más alta del parabrisas y del techo del turismo).

En nuestro accidente, tenemos los daños situados todavía en una parte más elevada del parabrisas, lo que nos indicaría un rango superior incluso a los 50 km/h.

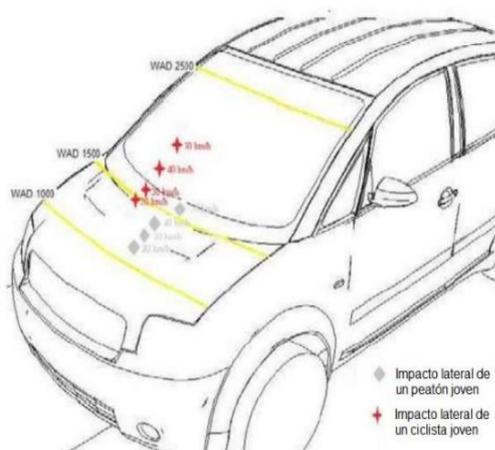
Figura 234: Puntos de impacto de la cabeza de un ciclista joven en una colisión con el lateral de su bicicleta

Si estimamos que la bicicleta pudiera estar ligeramente girada, tenemos

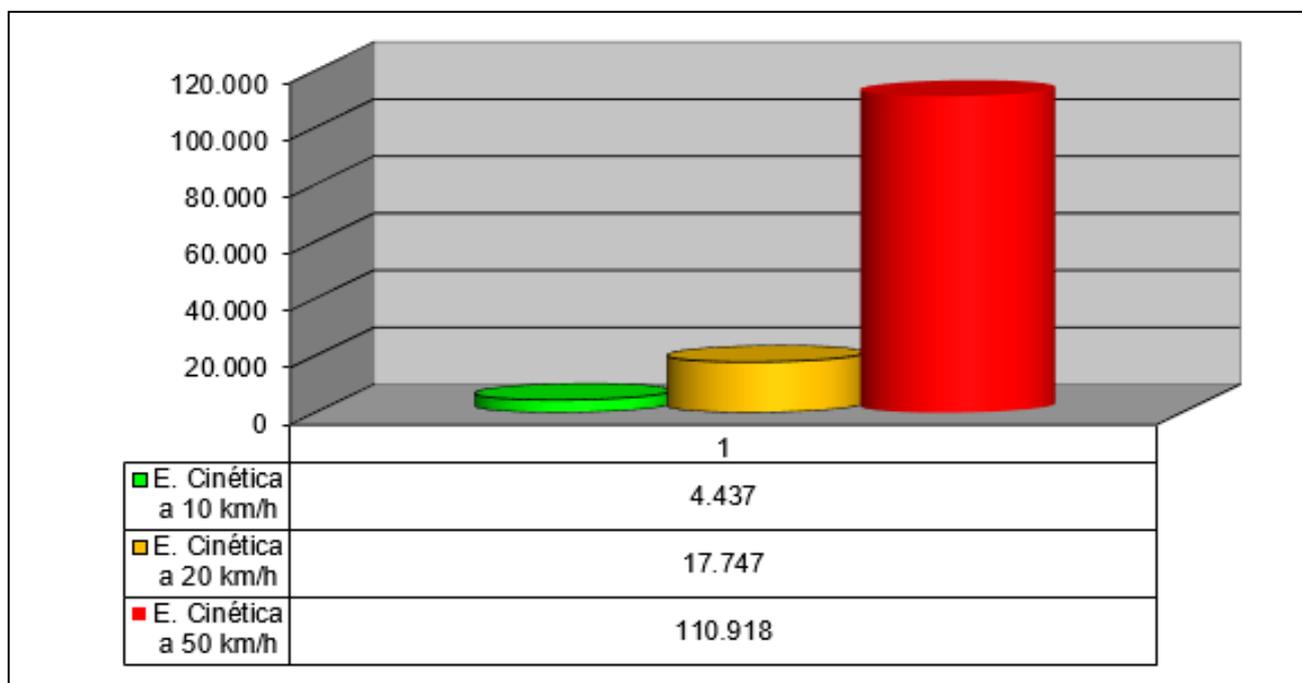
Si conocemos la masa, calculamos la energía a 10 km/h y a 20 km/h según indica el propio conductor que circulaba y a 50 km/h, que es la velocidad que nos indica objetivamente la magnitud y ubicación de los daños en el vehículo tras el accidente.

Se observa que a 10 km/h el turismo tiene 4.437 julios, y que al pasar a 50 km/h, su energía es de 110.918 julios. Es decir, aumentando la velocidad en 40 km/h se ha multiplicado la energía aumenta un 2.500% (aumenta en 25 veces). Y comparándolo con la velocidad máxima de la vía (20 km/h) la energía de la colisión supera en 6,25 veces la máxima de la vía, pasando de la máxima de 17.747 julios a 110.918 julios.

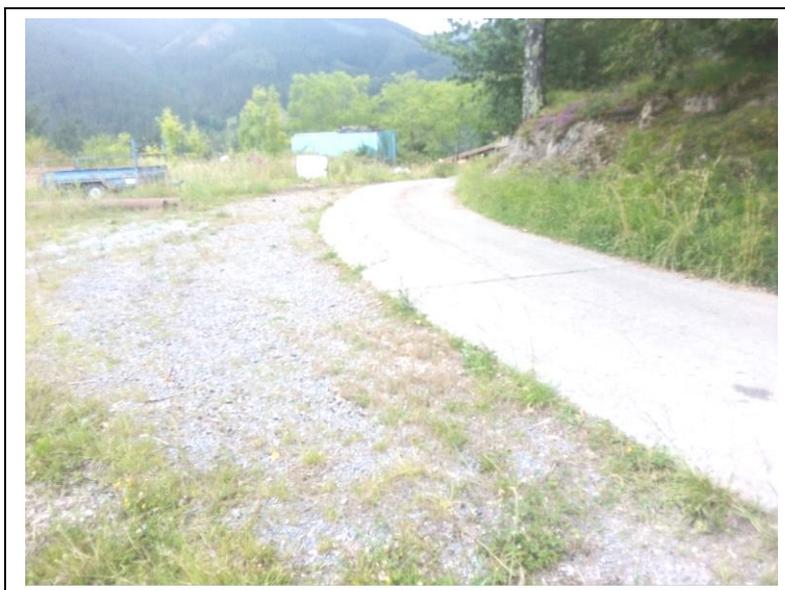
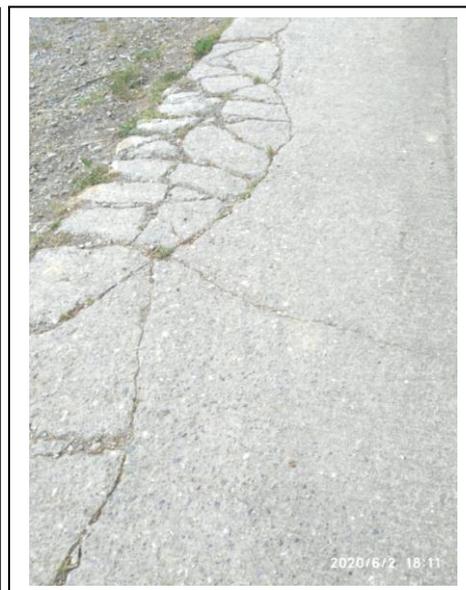
En la calzada se observan marcas de neumáticos el lateral derecho de la vía, limpio de objetos o elementos que permiten la circulación por esa zona.
